COMUNE DI FIESOLE

DIS.07 – Disposizioni per la programmazione degli interventi volti all'abbattimento delle barriere architettoniche nell'ambito urbano

Le barriere architettoniche nel comune di Fiesole

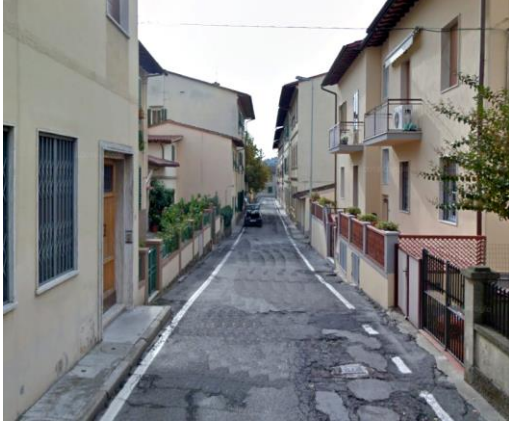
<p>Assenza di marciapiedi e percorsi pedonali interrotti da passi carrabili. <i>Nella foto la frazione di Caldine</i></p>

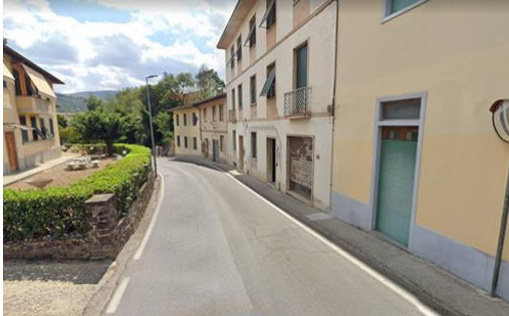
<p>Marciapiedi di larghezza insufficiente e con presenza di manufatti quali segnaletica stradale. <i>Nella foto via Sambre a Compiobbi.</i></p>

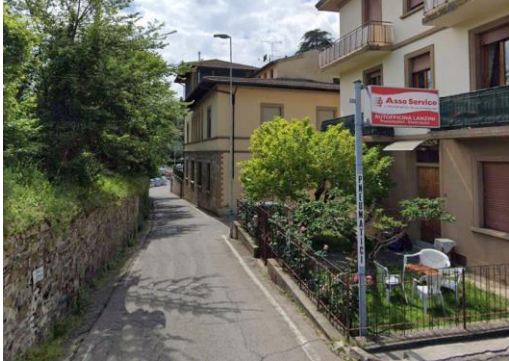
<p>Marciapiedi di larghezza insufficiente e con forte pendenza. <i>Nella foto la frazione di Compiobbi</i></p>

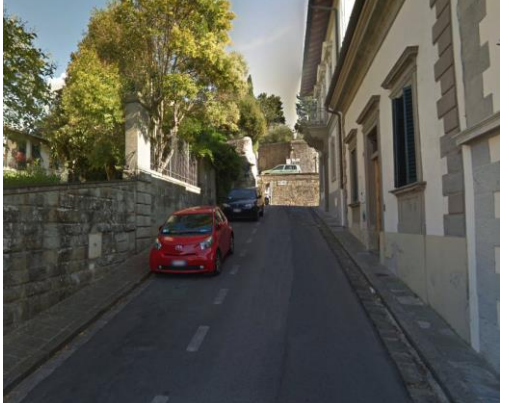
<p>Marciapiedi di larghezza insufficiente e con eccessiva pendenza. <i>Nella foto la frazione di Fiesole</i></p>

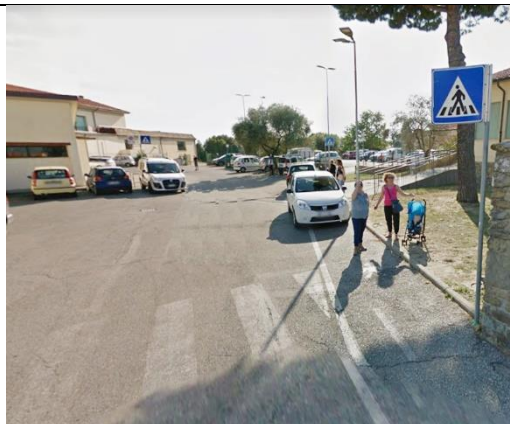
Assenza di posti auto dedicati per disabili
*Nella foto la scuola elementare "Teodoro Stori"
a Fiesole*

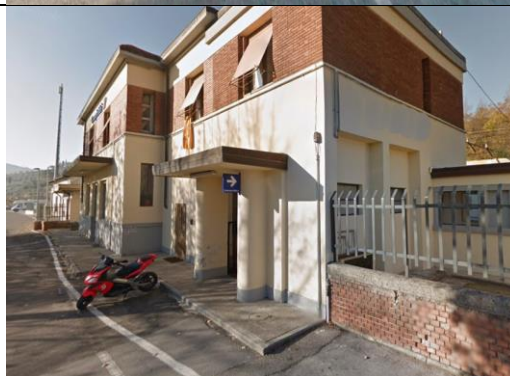
Mancanza di scivoli per attraversamenti
pedonali.
Nella foto l'accesso alla stazione di Compiobbi

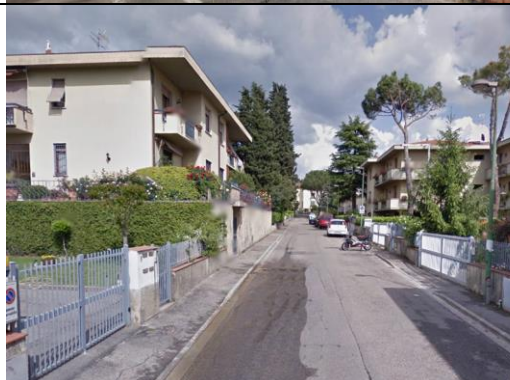
Percorsi interrotti da passi carrabili.
*Nella foto la frazione del Girone in via del
Renaio.*

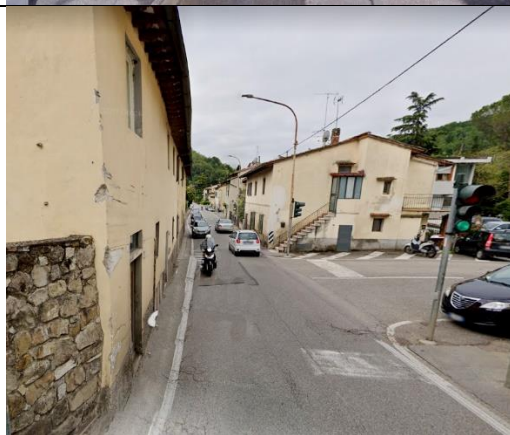
Cattiva visibilità degli attraversamenti pedonali
causata dalla ridotta sezione stradale e dalla
scarsa illuminazione
*Nella foto l'attraversamento al semaforo a Pian
di Mugnone.*

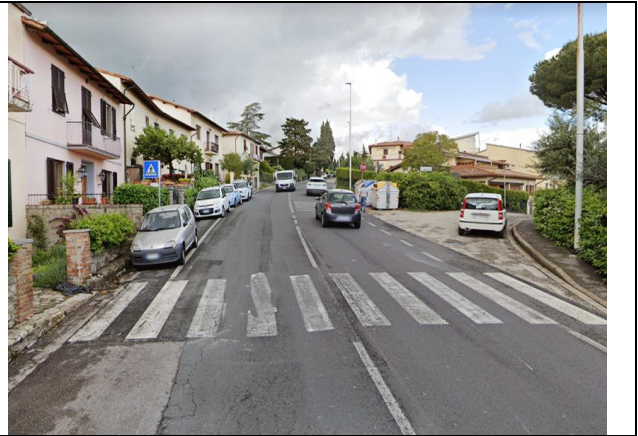
Attraversamenti pedonali non accessibili per deficit visivi e mal raccordato ai marciapiedi.
Nella foto la frazione di Pian di San Bartolo

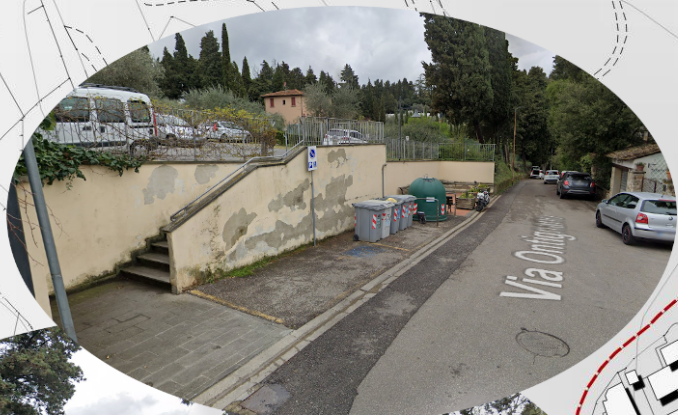
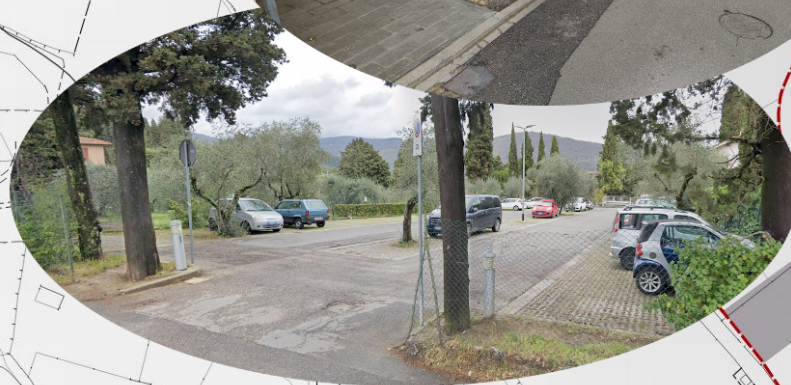
Parcheggio Istituto Comprensivo Balducci:

- Presenza di posti dedicati per disabili
- Attraversamento pedonale non accessibile per persone con deficit visivo perché manchevole di segnaletica tattile - piantare
- Marciapiedi di larghezza insufficiente

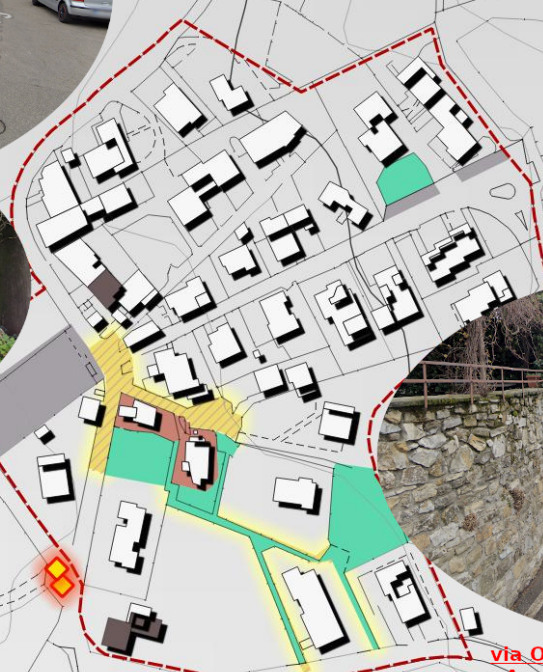
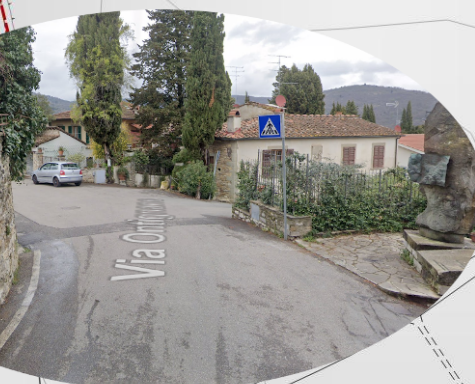
Parcheggio lungo la provinciale
- Assenza di posti auto dedicati per disabili
- Assenza di scivolo di raccordo con la carreggiata di via Ontignano

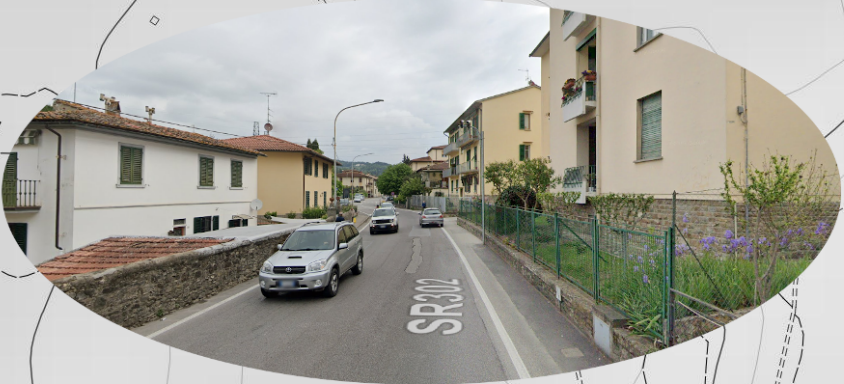
Strada Regionale 302

- Marciapiedi di larghezza insufficiente e non presente: tipologia di barriera architettonica molto diffusa nel tessuto urbano

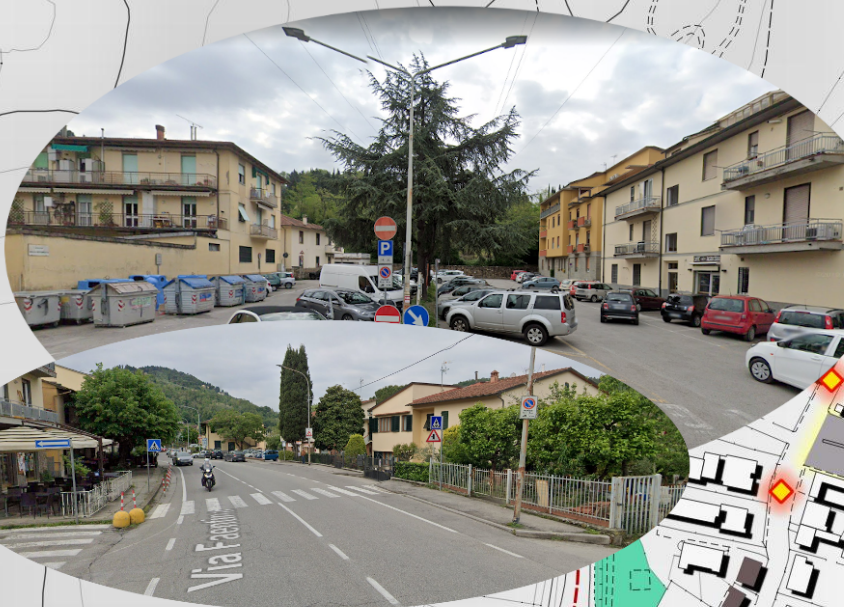
Parceggio piazza della Repubblica:

- Presenza di posti auto dedicati per disabili
- Assenza di scivoli di raccordo con la carreggiata stradale

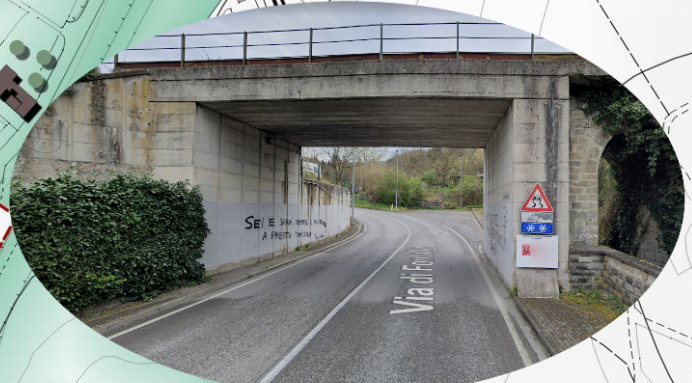
Sottopasso

- Marciapiedi di larghezza insufficiente
- Assenza di scivoli di raccordo con la carreggiata

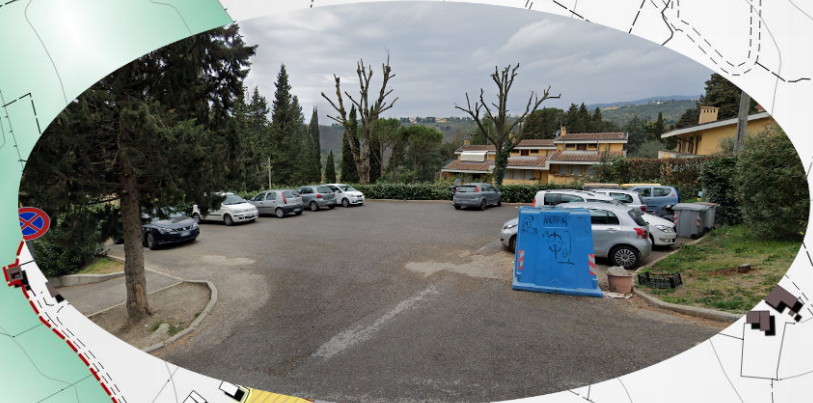
Parceggio davanti scuola:

- Assenza di posti dedicati per disabili

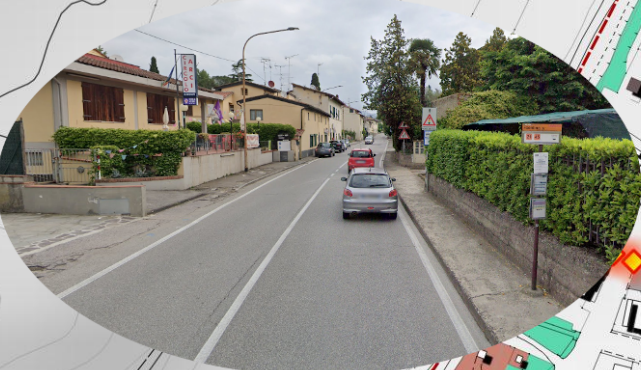
Strada Regionale 302

- Marciapiedi di larghezza insufficiente
- Piano di calpestio incoerente
- Passaggi ridotti per presenza di manufatti (paline segnaletica e fermate autobus)

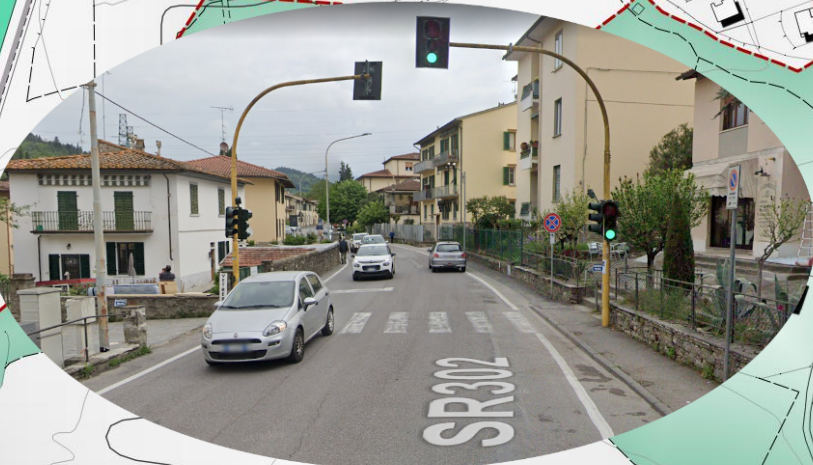
Strada regionale 302

- Assenza di scivoli per attraversamenti pedonali per disabilità motorie
- Attraversamento pedonale non accessibile a persone con deficit visivo

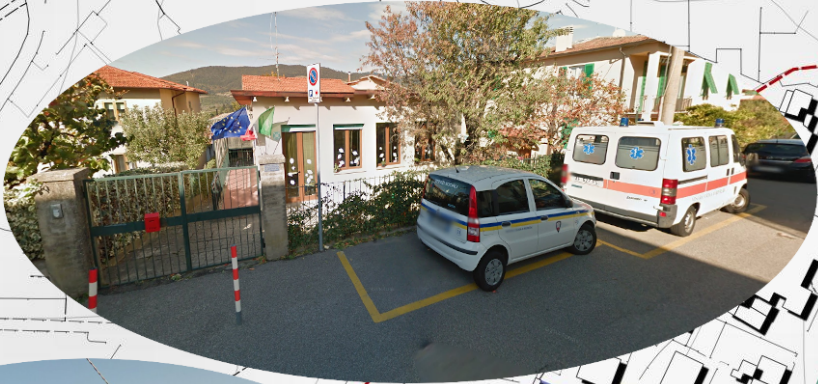
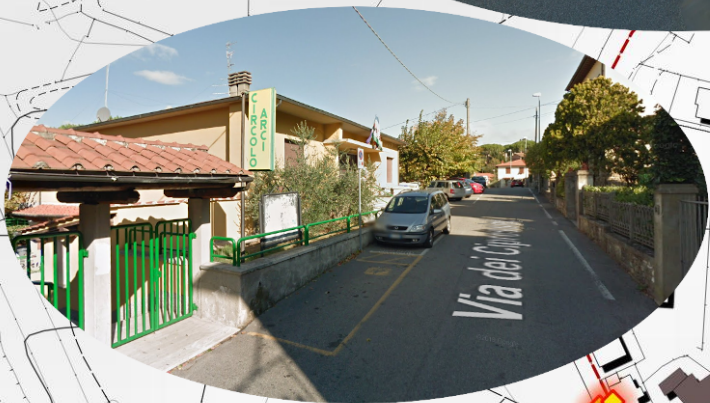
Scuola
- Assenza di marciapiedi
- Presenza di posti auto dedicati per disabili

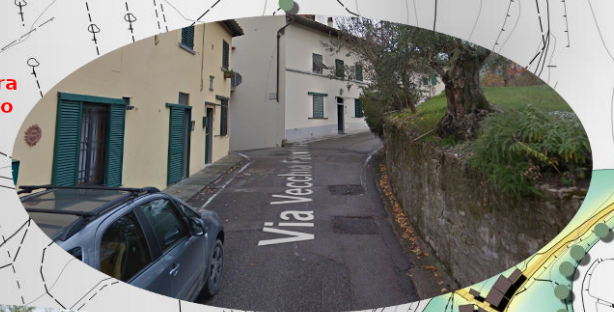
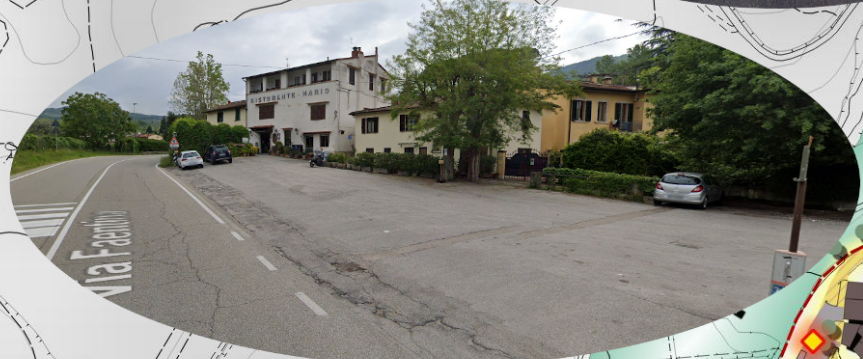
Parcheggio lungo via Faentina:
- Assenza di posti dedicati per disabili
- Assenza di indicazione di marciapiede

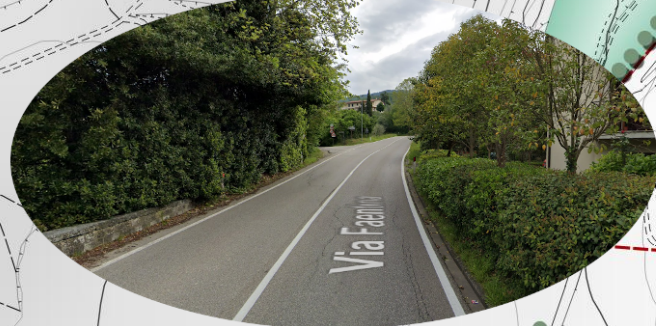
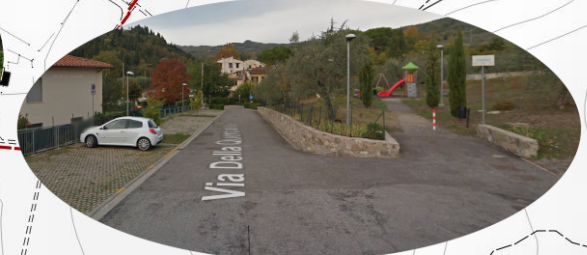
via Faentina
- Assenza di marciapiedi

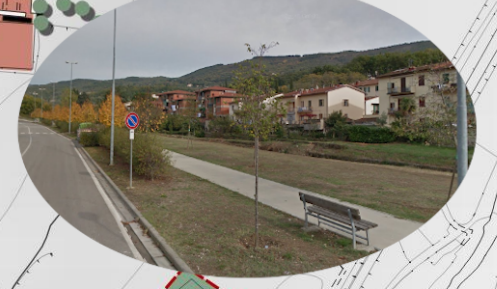
Parcheggio in via del Mugnoncello
- Assenza posti auto dedicati per disabili

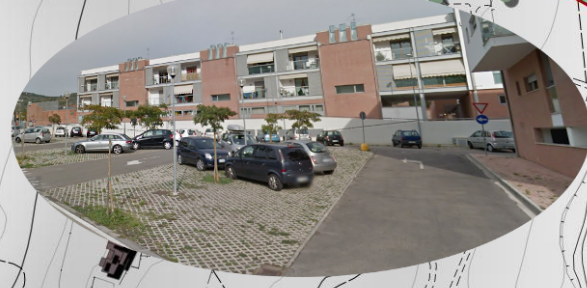
Scuola lungo via Faentina:
- Assenza di marciapiedi

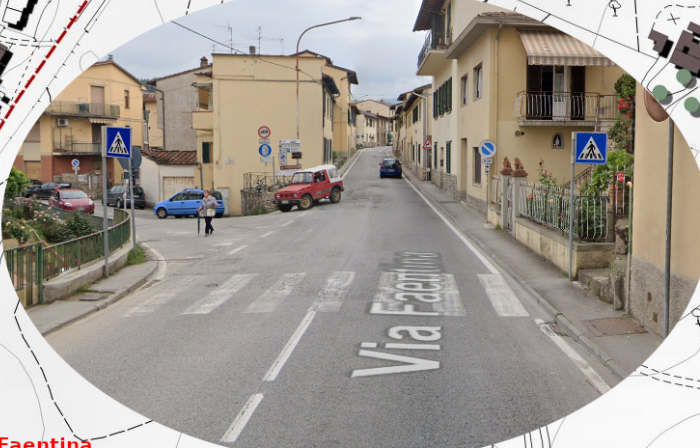
Parcheggio via Faentina
- Assenza posti dedicati per disabili
- Assenza di scivoli di raccordo del manto stradale con i marciapiedi
- Marciapiedi di larghezza insufficiente: tipologia di barriera architettonica molto diffusa lungo l'asse via Faentina

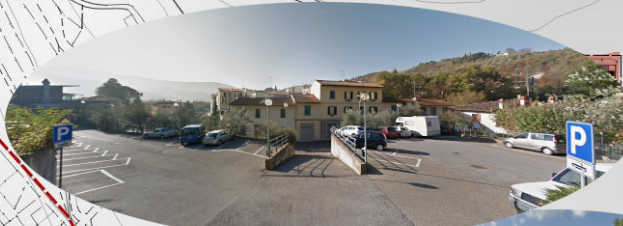
Parcheggio via Sambre:
- Assenza di posti auto dedicati per disabili

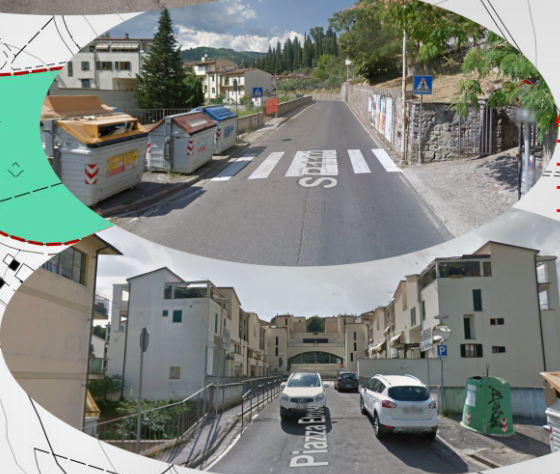
Attraversamento sulla provinciale:
- Assenza di scivoli di raccordo con la carreggiata stradale
- Passaggi ridotti per la presenza di manufatti (cassonetti e paline di cartellonistica verticale)
- Marciapiedi di larghezza insufficiente
- Attraversamento pedonale non accessibile per persone con deficit visivo

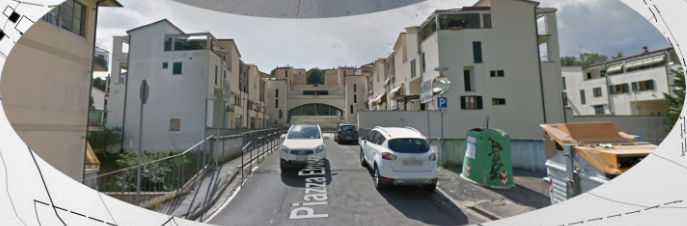
Accesso Piazza Etrusca
- Marciapiedi di larghezza insufficiente
- Passaggi ridotti per la presenza di manufatti (segnaletica verticale, lampioni cassonetti)
- Assenza di scivoli di raccordo con la carreggiata

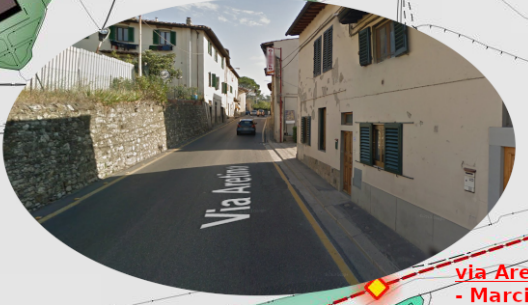
via Aretina
- Marciapiedi di larghezza insufficiente

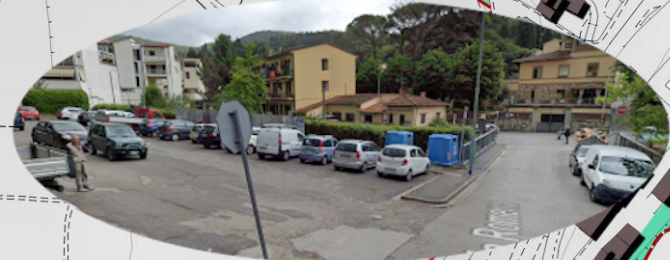
Parcheggio via Romana:
- Assenza scivoli di raccordo con la carreggiata
- Passaggio ridotto per la presenza di manufatti (lampione e palina della segnaletica verticale)

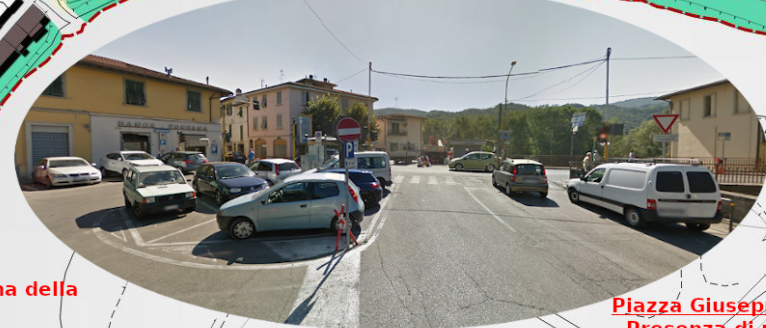
Piazza Giuseppe Mazzini:
- Presenza di posti auto dedicati per disabili
- Marciapiedi di larghezza insufficiente, sull'innesto della SP 110
- Attraversamento pedonale non accessibile a persone con deficit visivo perchè manchevole di segnaletica tattilo-plantare

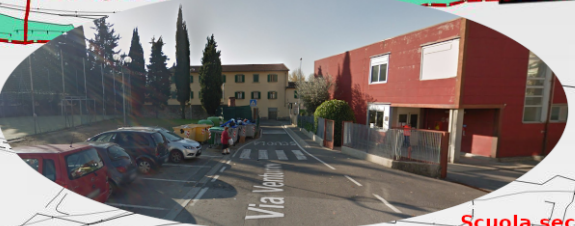
Scuola secondaria
- Assenza di posti auto dedicati per disabili
- Scivoli di raccordo con la carreggiata presenti

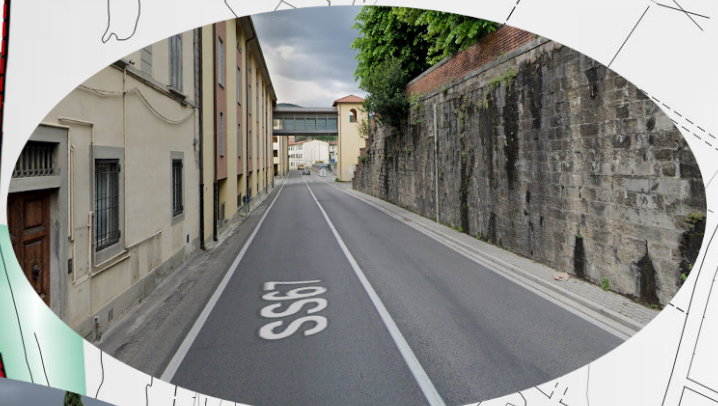
strada SS67:
- Marciapiedi di larghezza insufficiente: tipologia di barriera architettonica molto diffusa

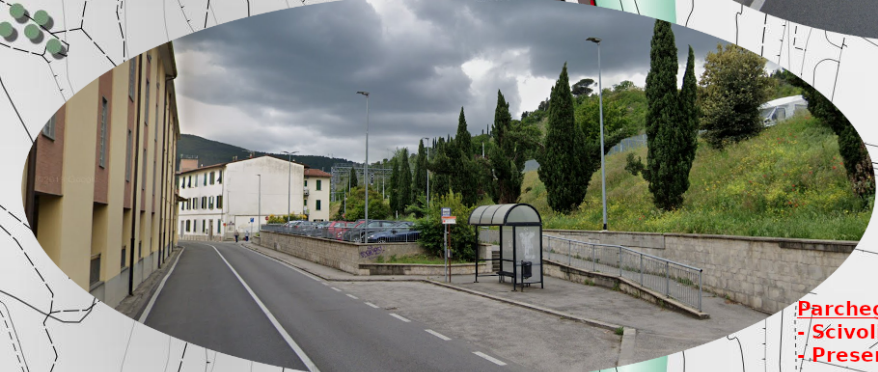
Parcheggio lungo SS67:
- Scivoli di raccordo con carreggiata stradale presenti e conformi per disabilità motorie
- Presenza di posti auto dedicati per disabili

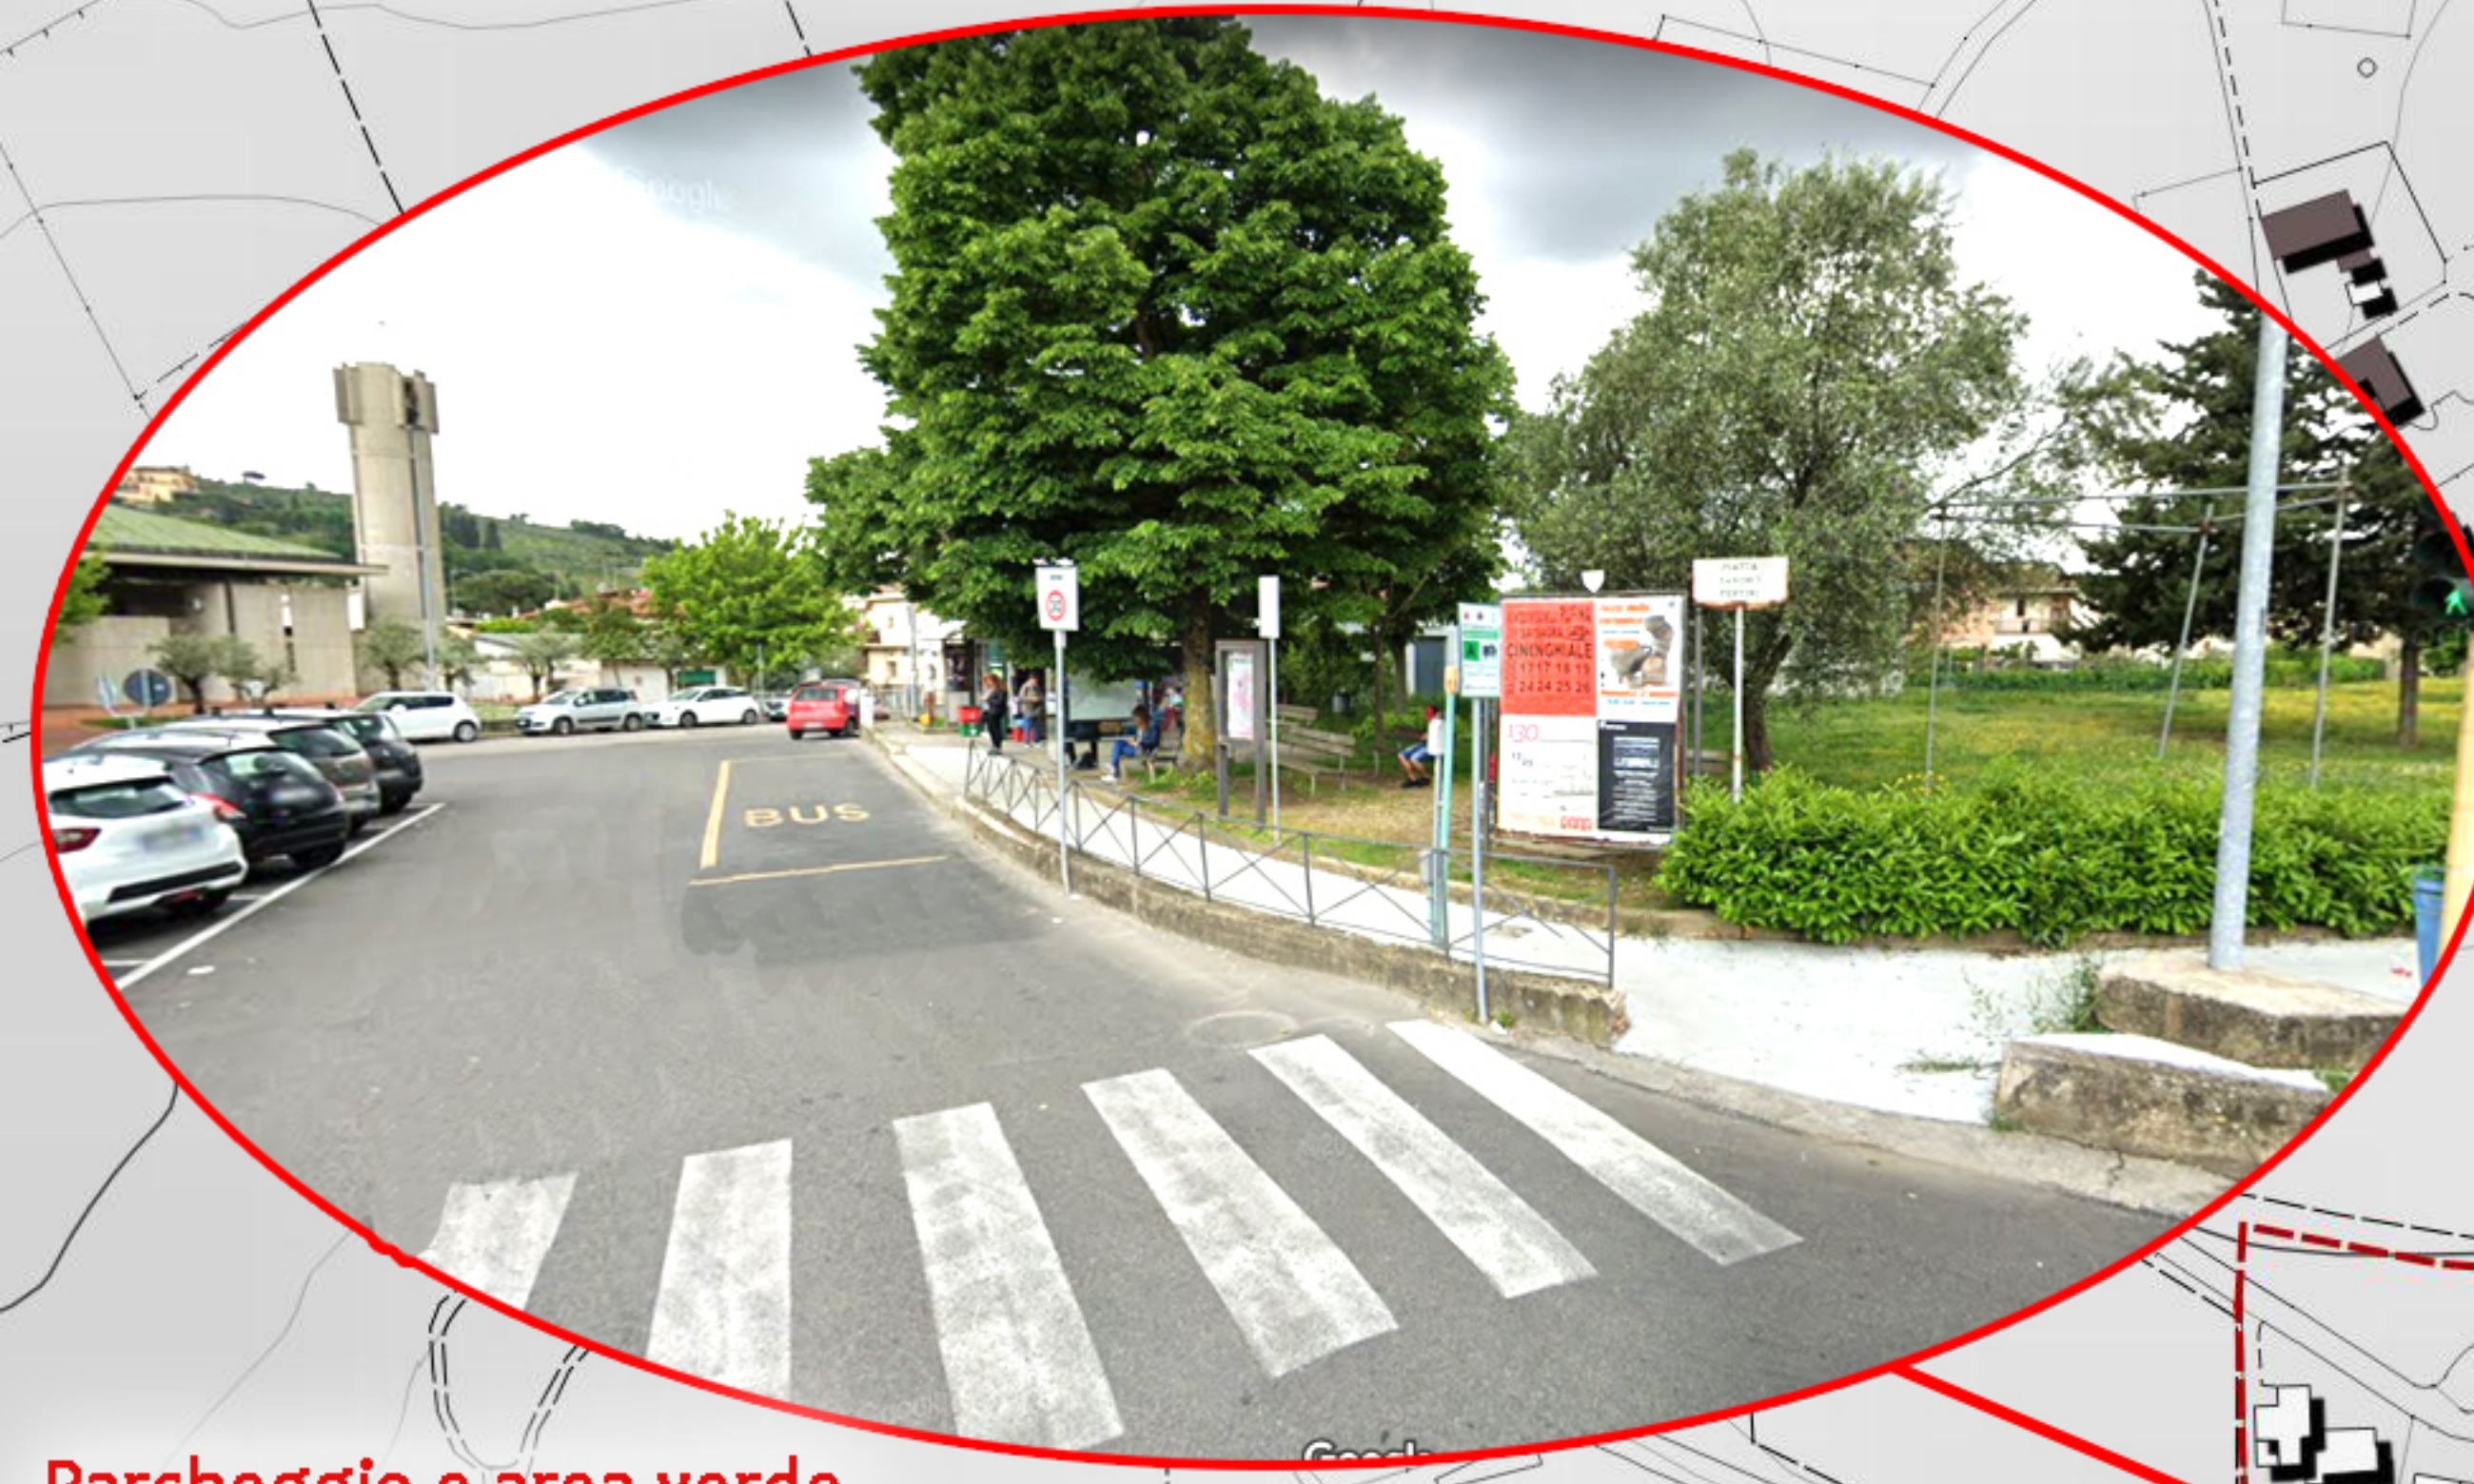
Scuola elementare Girone:
- Assenza di posti auto dedicati per disabili
- Presenza di rampa di accesso all'edificio

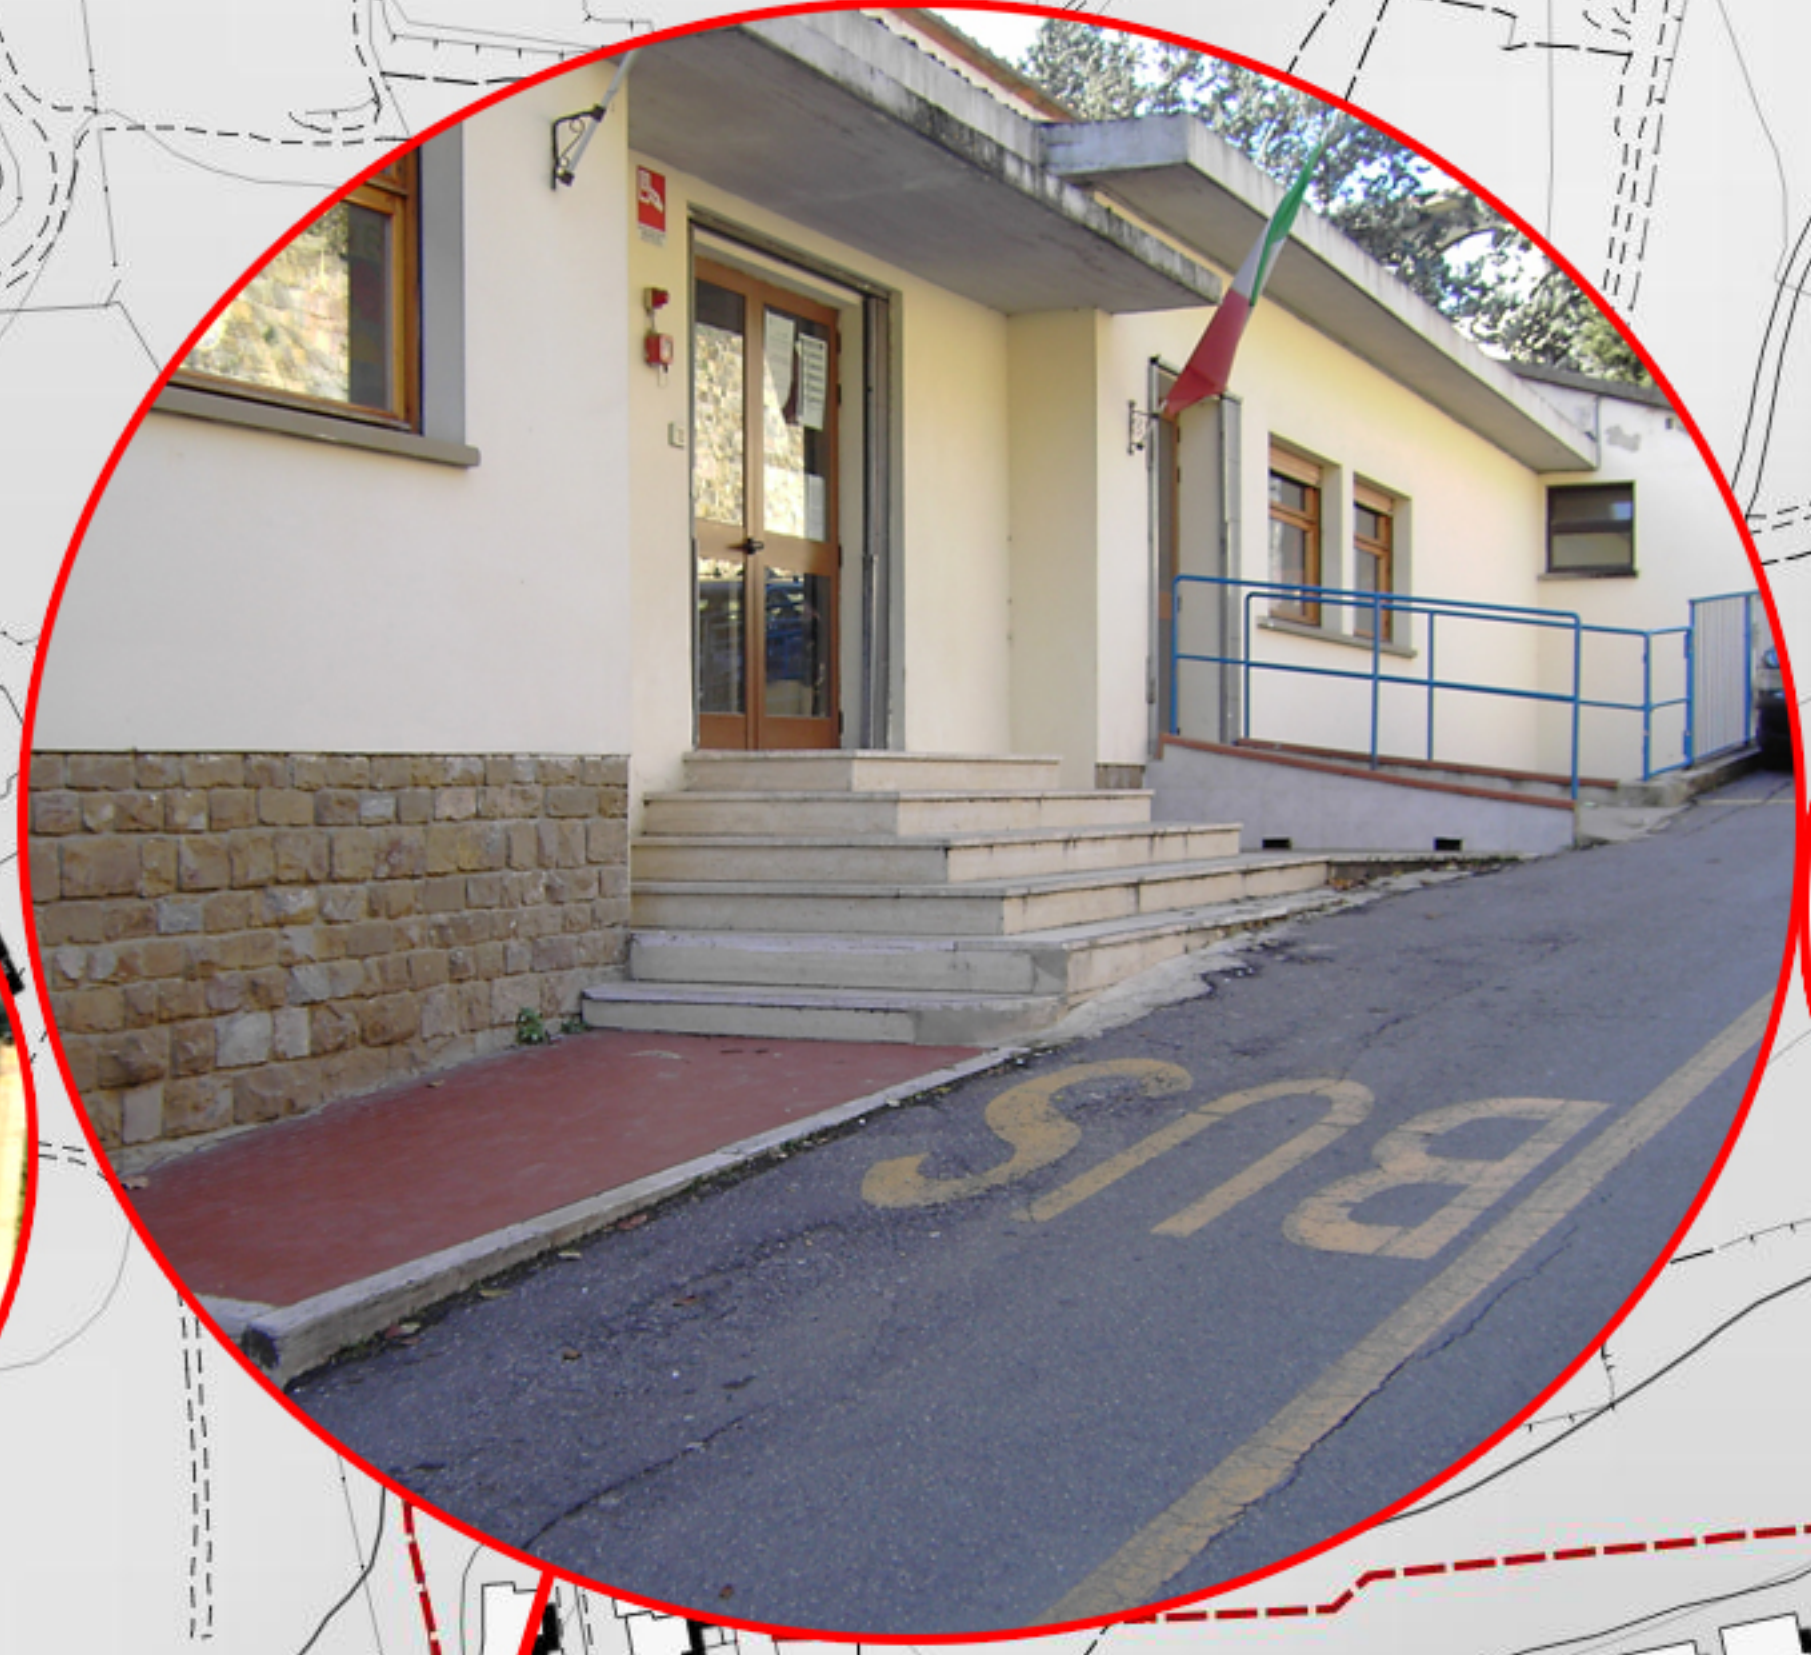
Strada Statale 67 tratto a San Jacopo al Girone:
- Marciapiedi di larghezza insufficiente: tipologia di barriera architettonica molto diffusa nel tessuto urbano consolidato e di difficile soluzione
- Assenza di posti auto dedicati per disabili
- Recente rifacimento del piano di calpestio costituente il marciapiede che ne facilita la percorribilità
