COMUNE DI FIESOLE

DIS.07 – Disposizioni per la programmazione degli interventi volti all'abbattimento delle barriere architettoniche nell'ambito urbano

Le barriere architettoniche nel comune di Fiesole

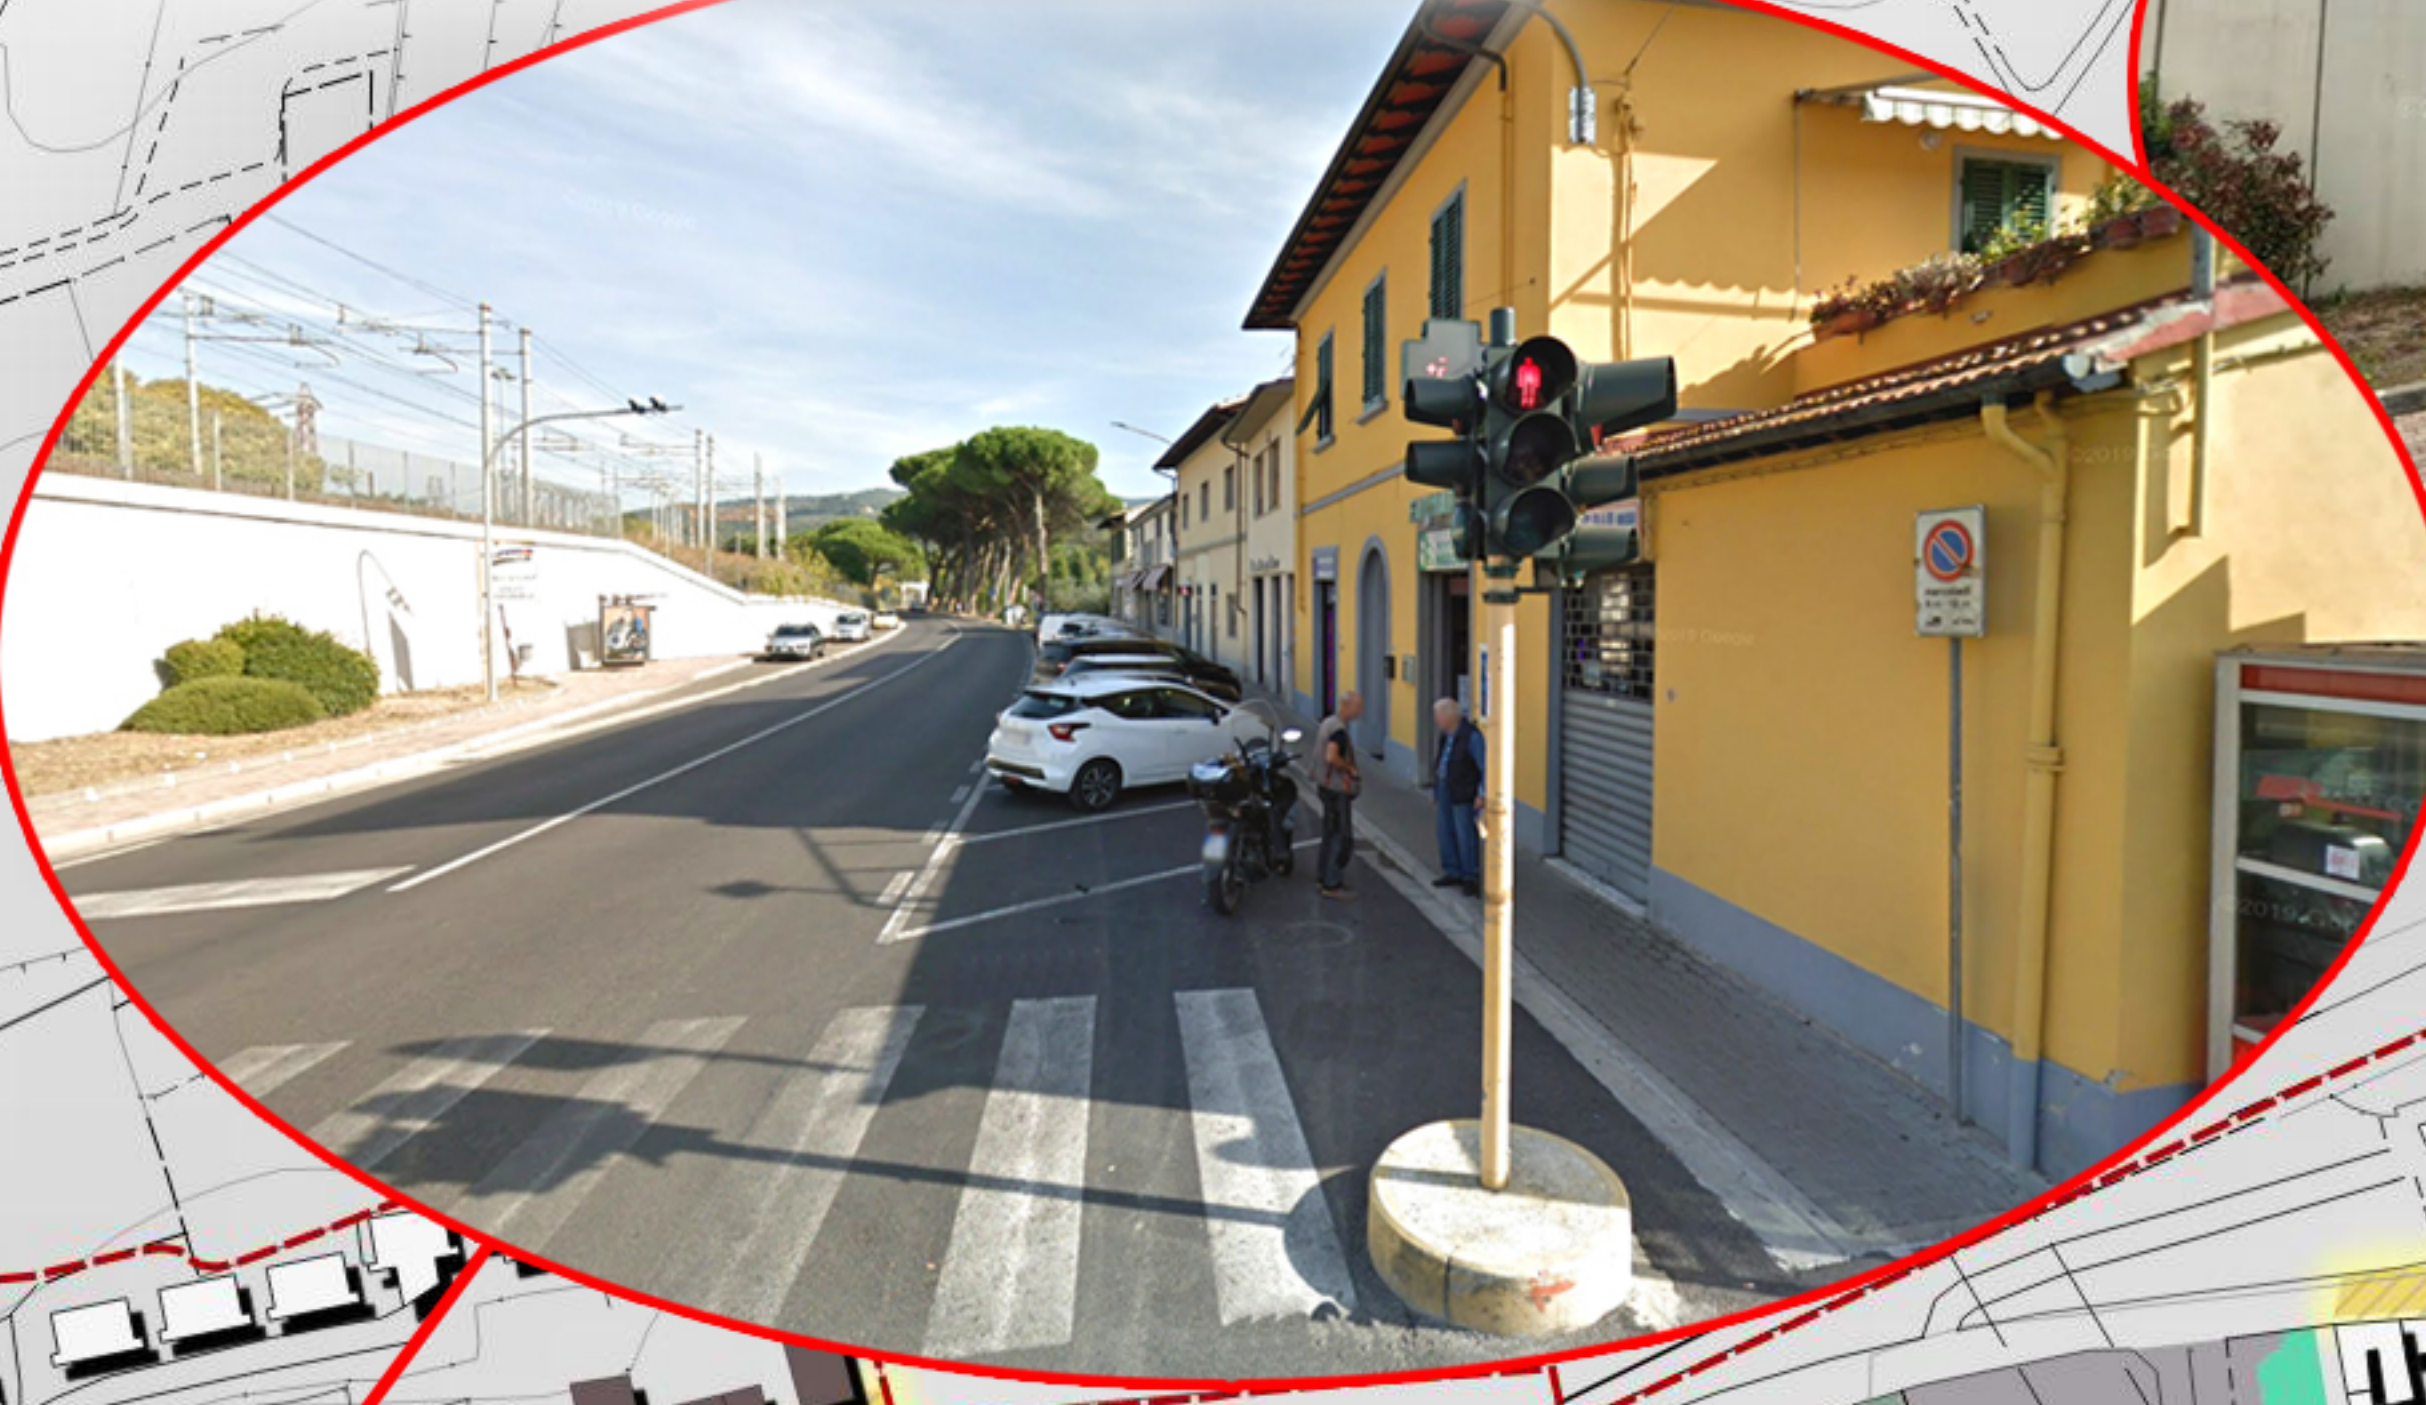
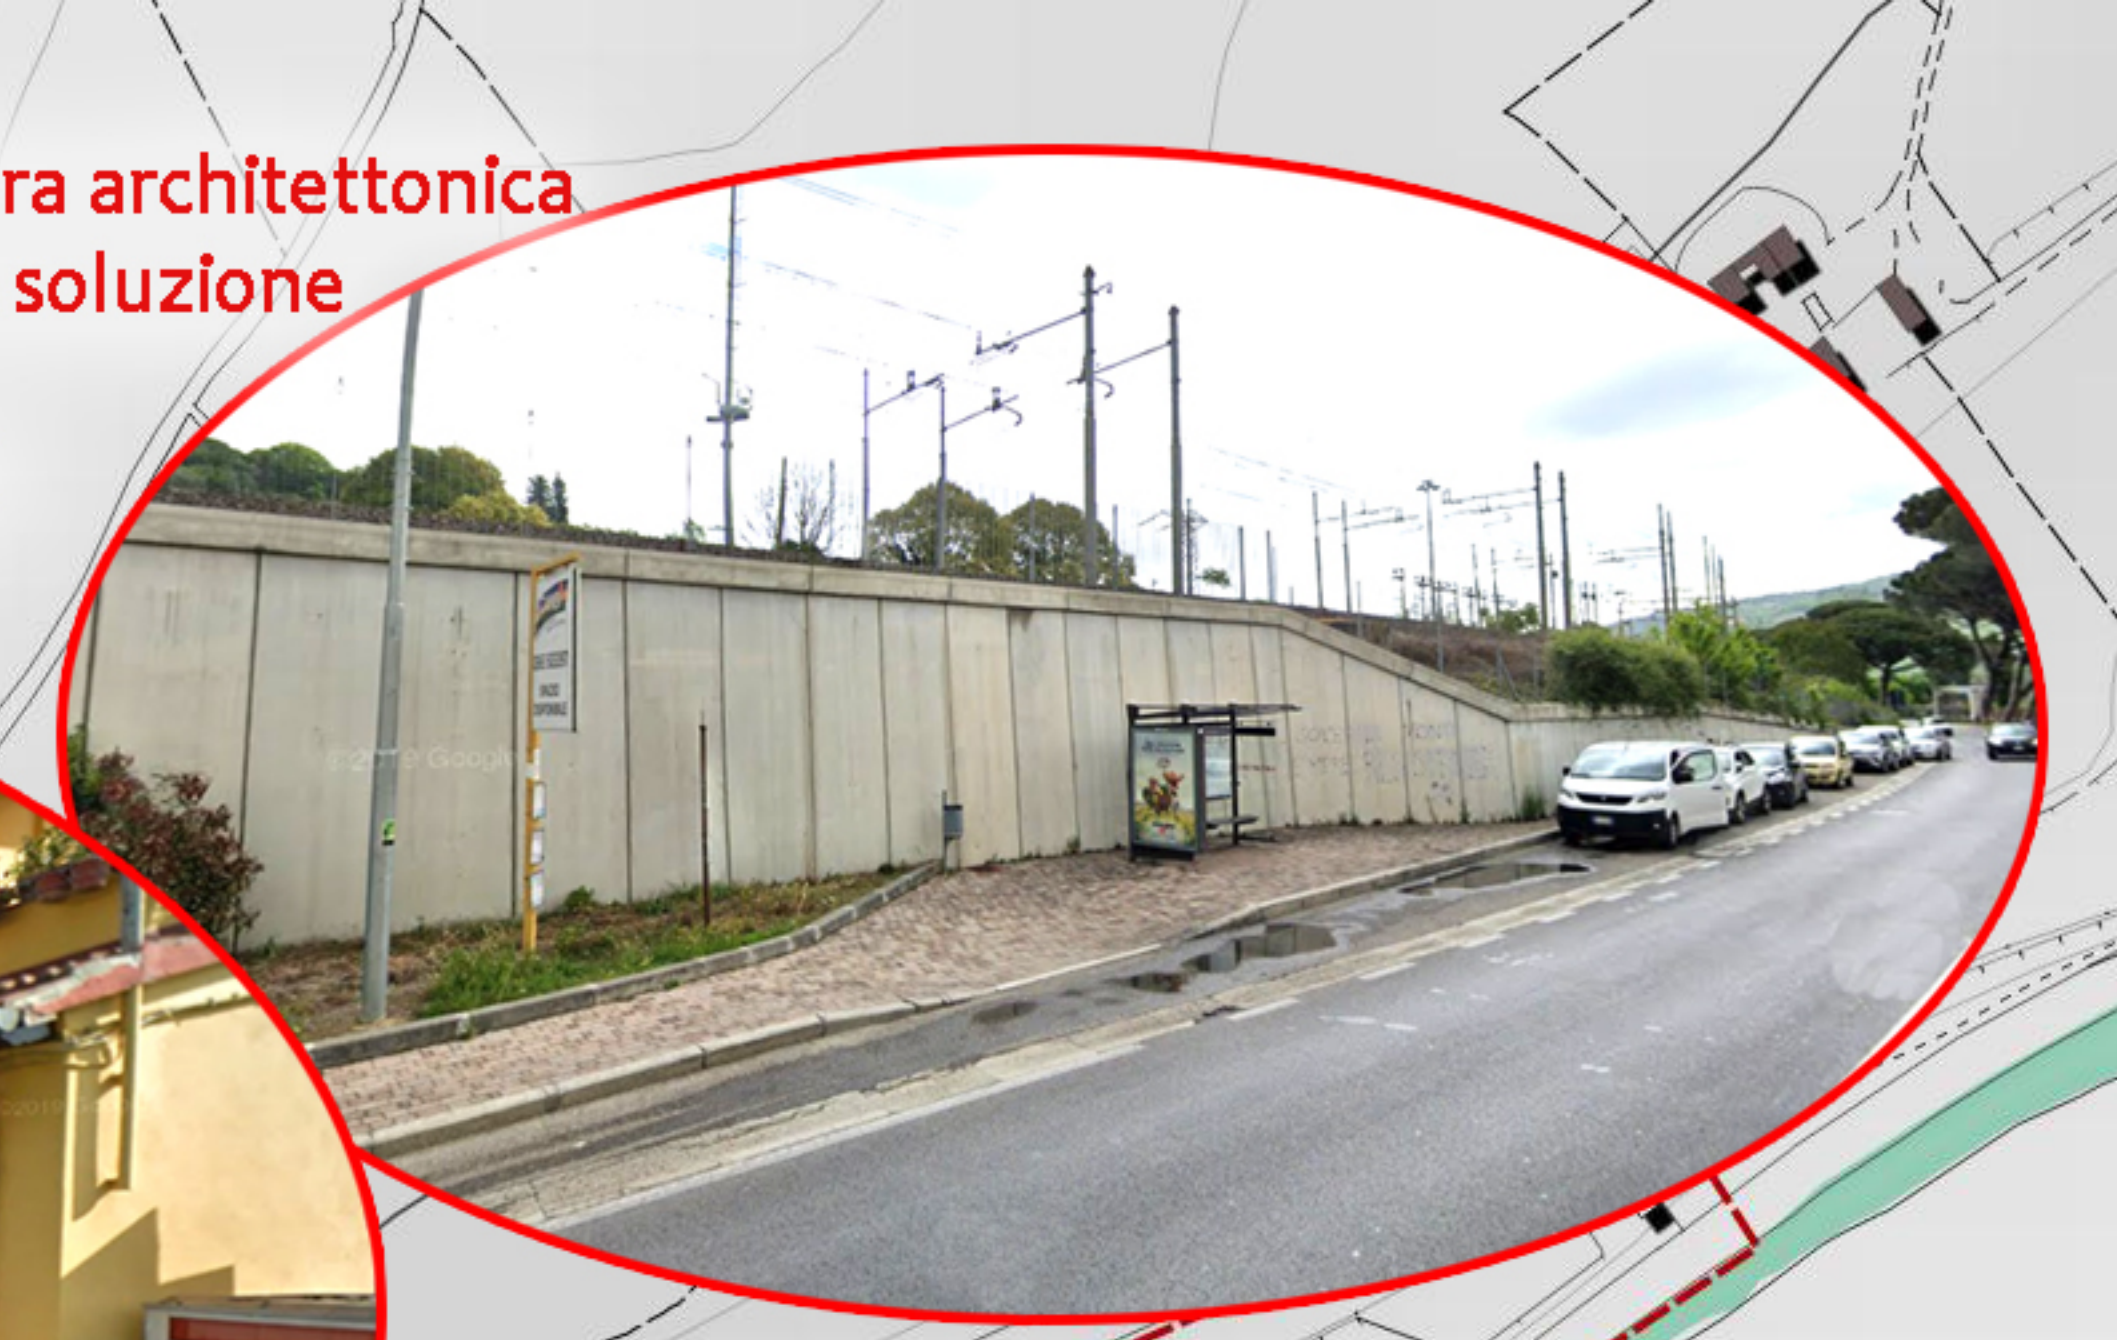
Parcheggio e area verde in via delle gualchiere:
- Assenza di posti auto dedicati per disabili
- Scivoli di raccordo con carreggiata stradale presenti e conformi per disabilità motorie

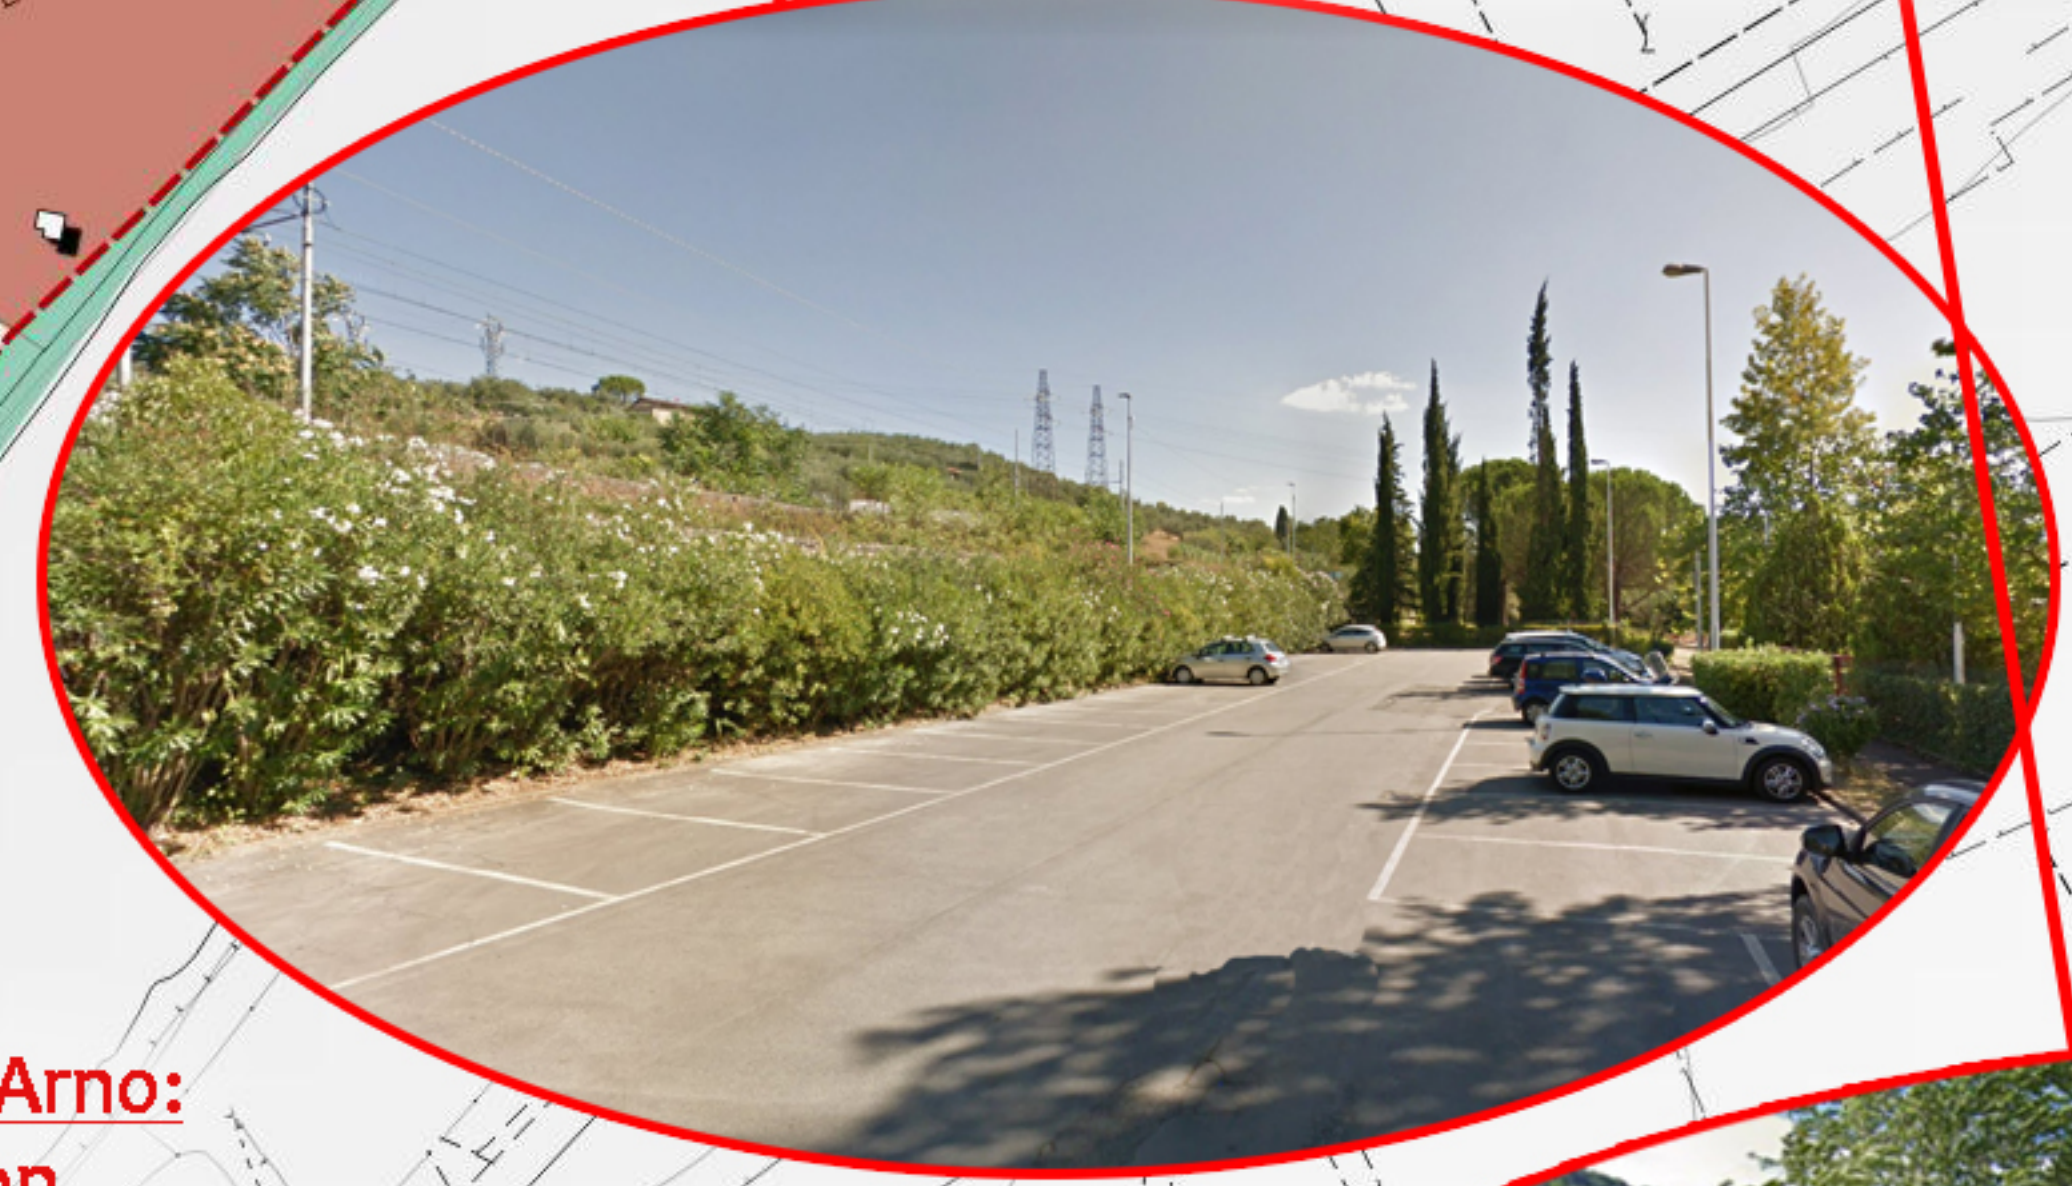
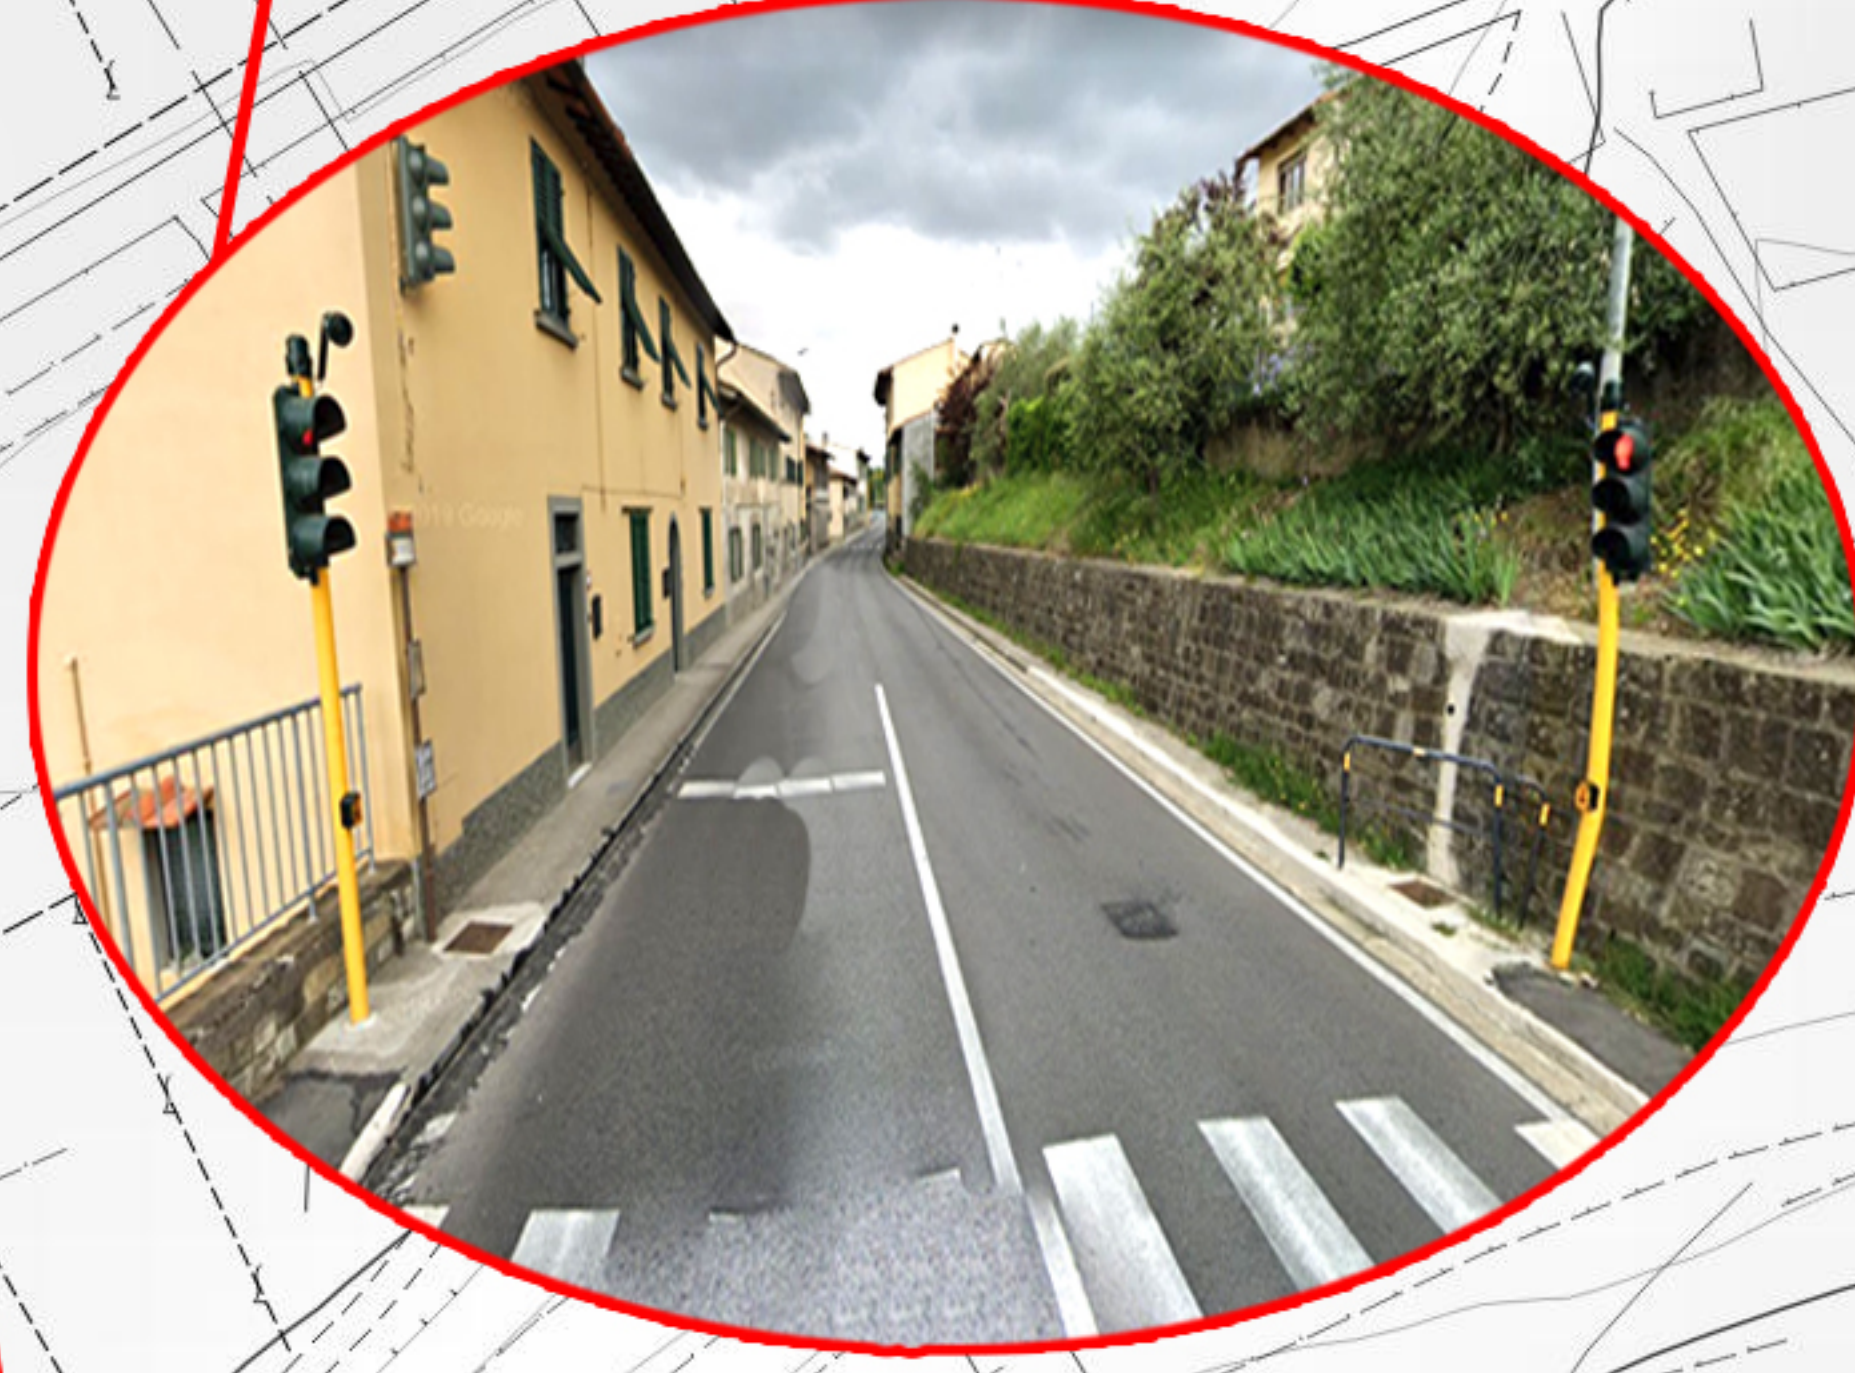
Parcheggio e area verde in via dei susini:
- Presenza di posti auto dedicati per disabili
- Recente rifacimento del piano di calpestio che ne facilita la percorribilità
- Scivoli di raccordo con carreggiata stradale presenti e conformi per disabilità motorie

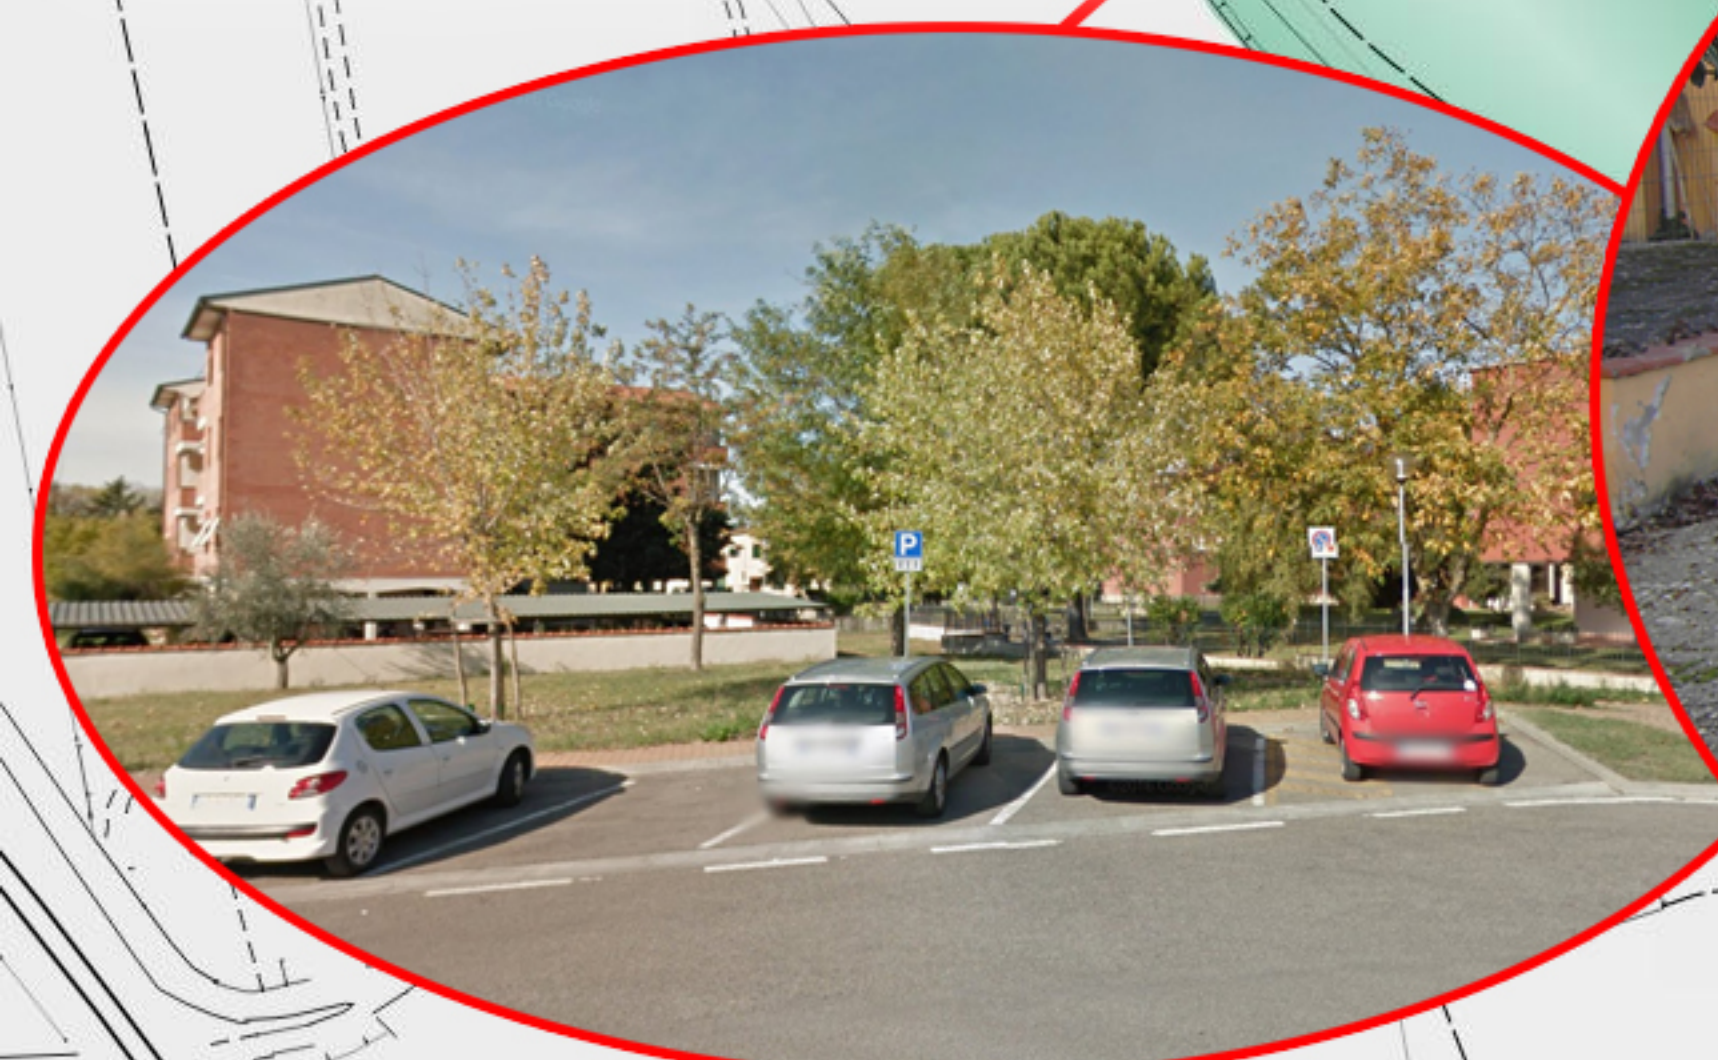
Area verde in via dell'Arno:
- Scivoli di raccordo con carreggiata stradale presenti e conformi per disabilità motorie

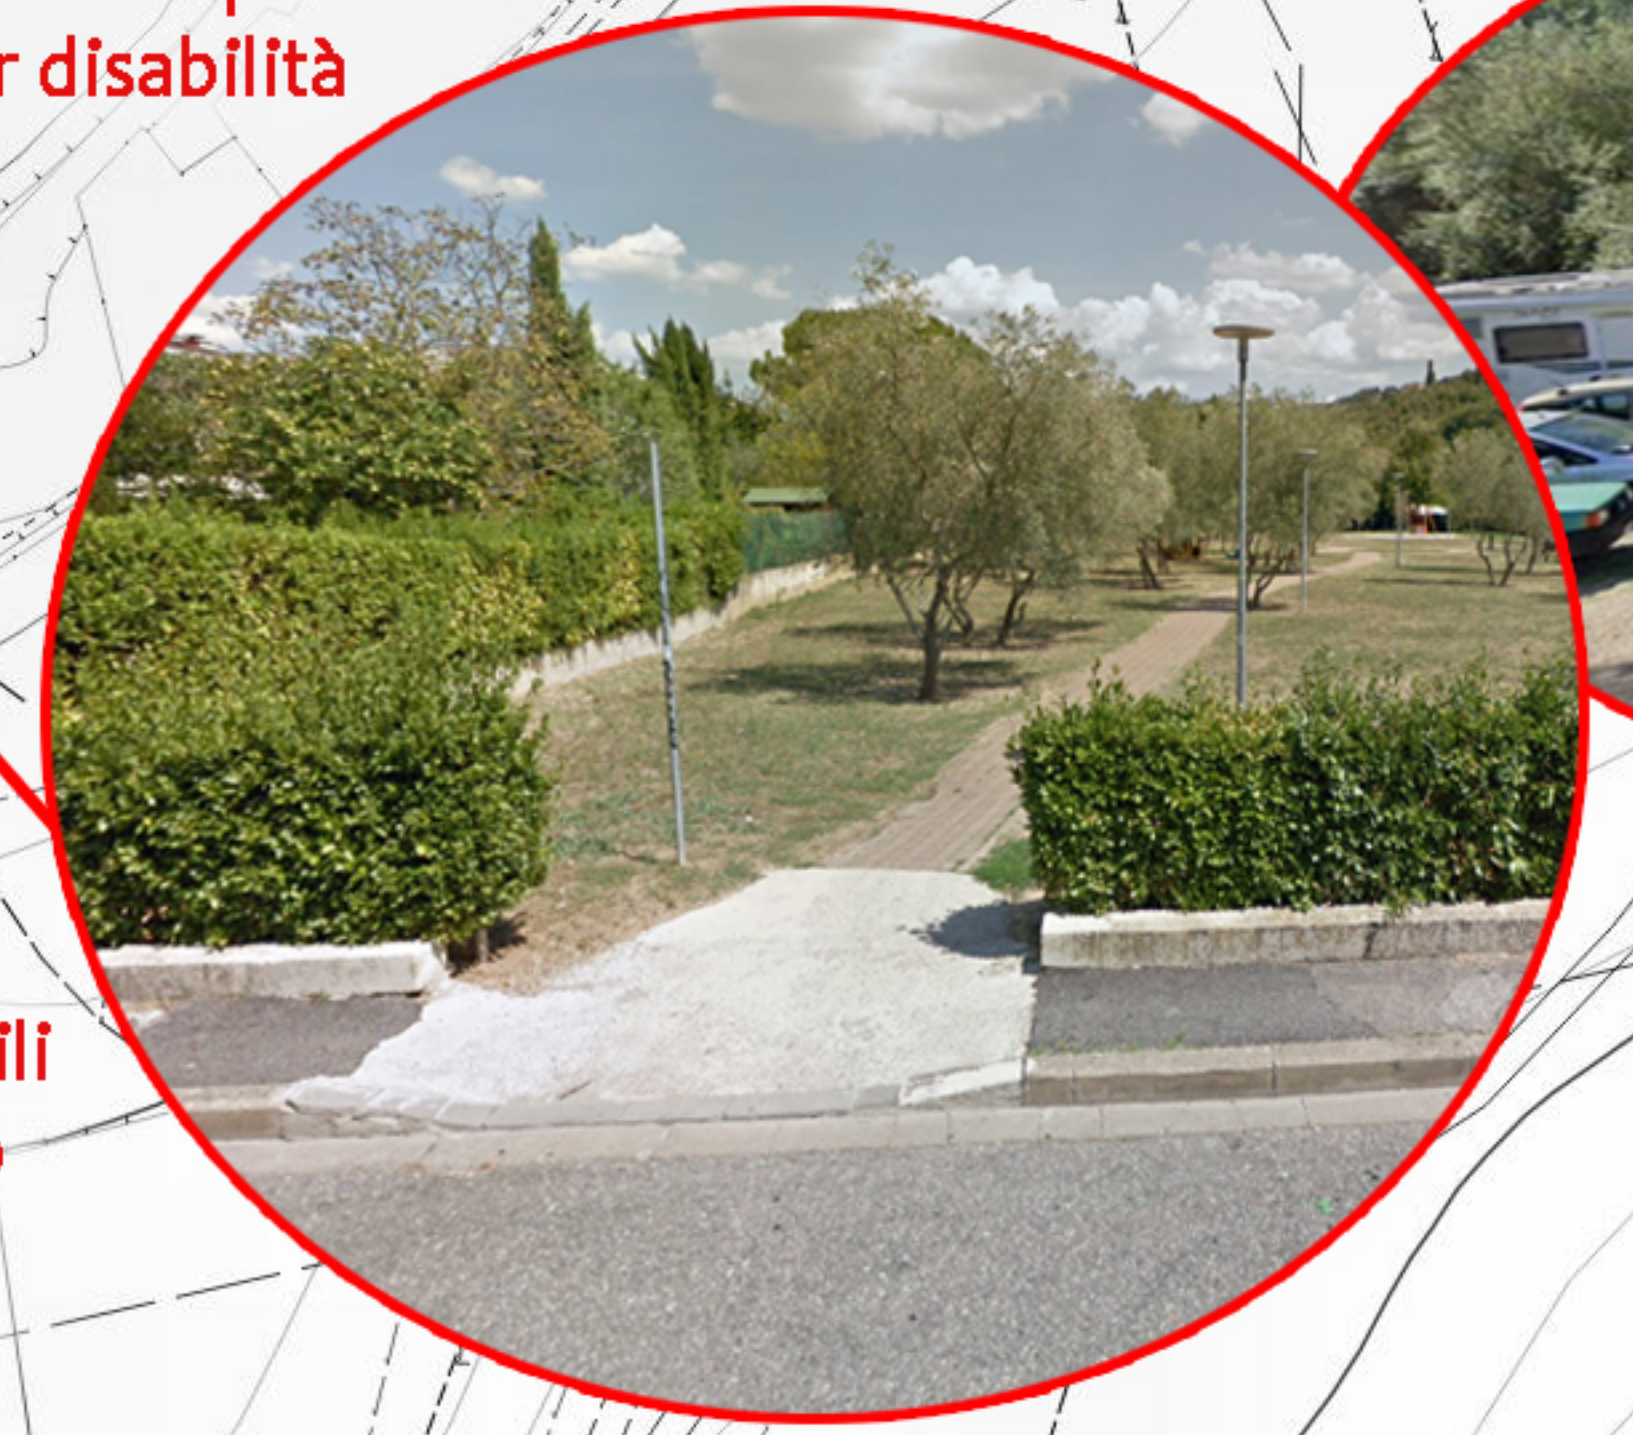
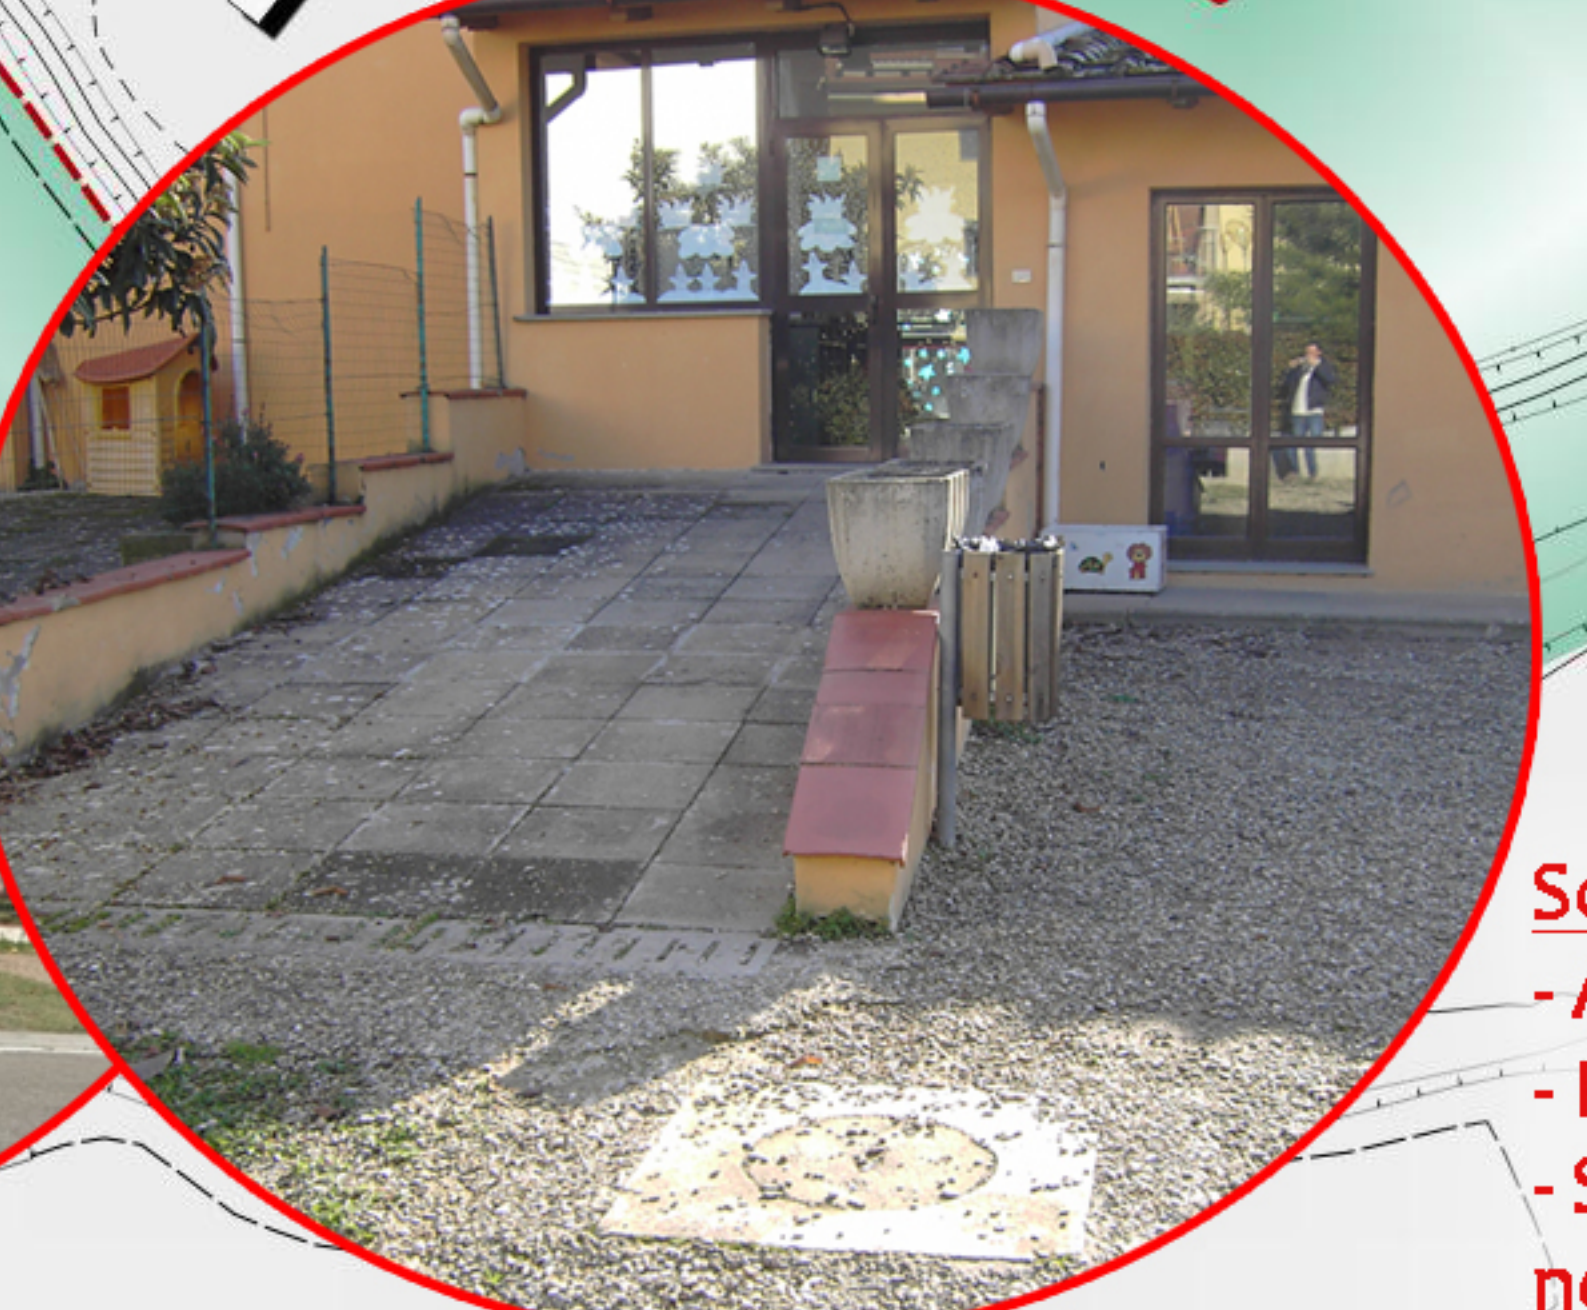
Scuola materna Girone:
- Assenza di posti auto dedicati per disabili
- Presenza di rampa di accesso all'edificio
- Sconnessioni del piano di calpestio che ne compromette di fatto la percorribilità

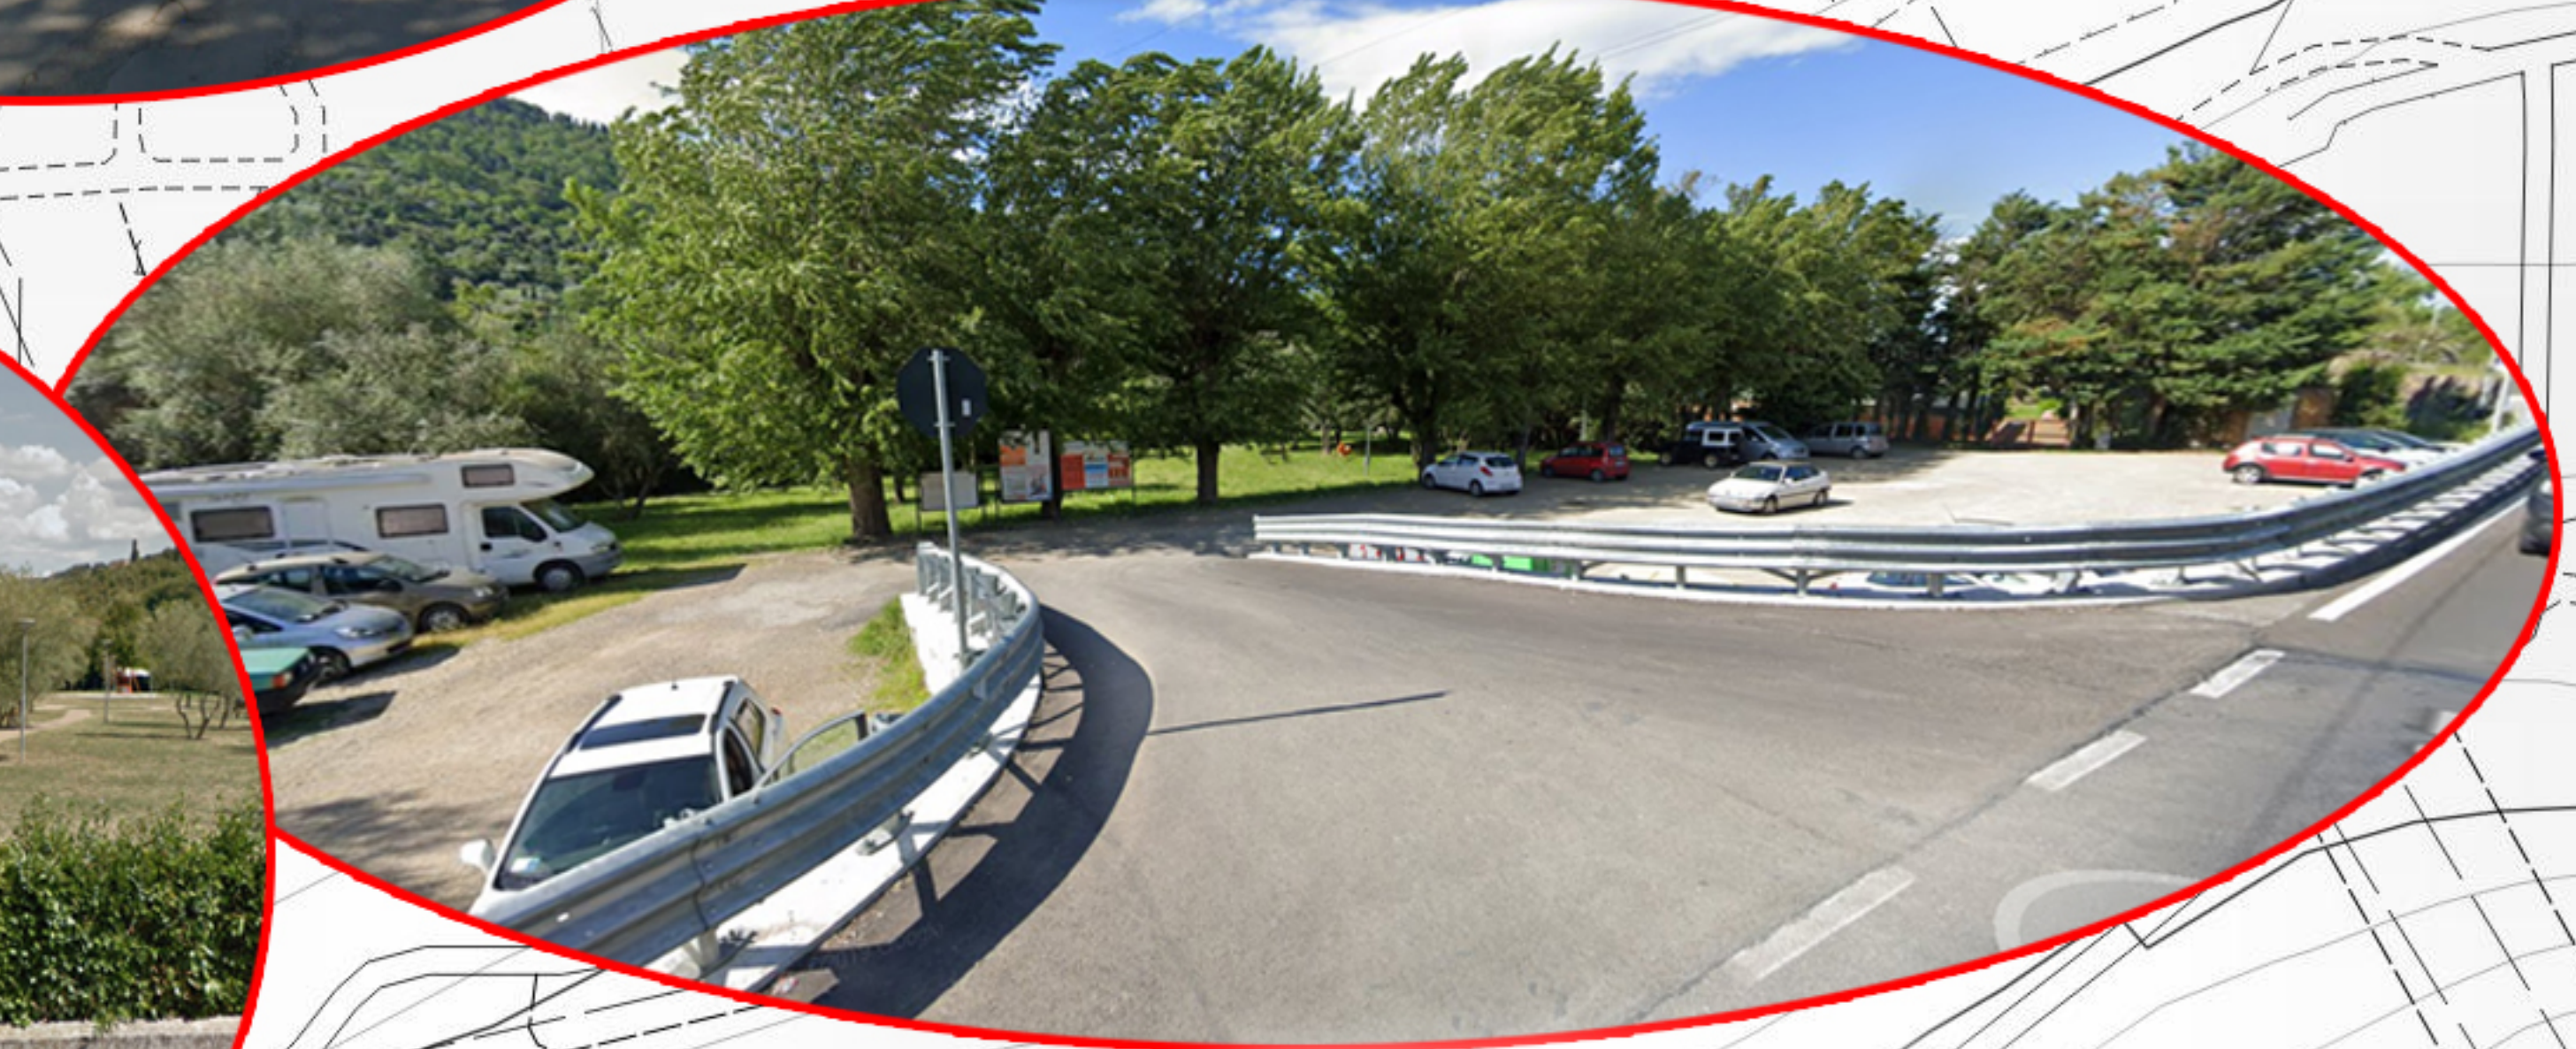
Parcheggio e area verde ad Anchetta:
- Assenza di posti auto dedicati per disabili
- Sconnessioni del piano di calpestio che ne compromette di fatto la percorribilità
